Einschätzung von Durchlass-Bauwerken und Gefährdung des Fischotters

Aufnahme Nummer: 2638-008 Aufnahme-Datum: 22.02.2011

Gewässername: k.A.
Lage: Quasliner Mühle süd
Straße: K 32
Kreisstraße
Todfunde: 0

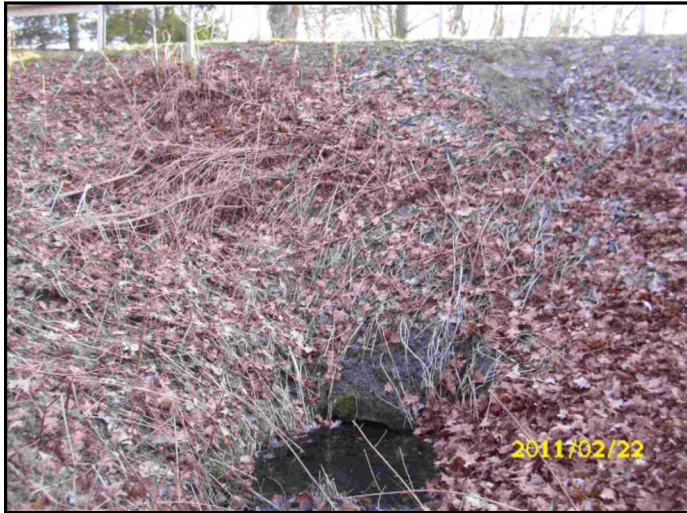
Nr.: 2638-008_001_go.JPG

Störfaktoren: Flutungsgefahr , Böschung ungünstig für wandernde Tiere (zum Gewässer steiler und tiefer als Böschung zur Straße).

Ungünstiges 'Länge zu Durchmesser'-Verhältnis , Turbulenzen oder Turbulenzgefahr nach Regen usw.

Bedeutung im Habitatverbund: sehr hoch
Verkehrsdichte: mittel
Brückenindex: 0,014
Durchlass-Tauglichkeit: ungeeignet

Geschwindigkeitsbegrenzung	<input type="checkbox"/>	Bermen an Ufer anbinden	<input type="checkbox"/>
Trockenröhre einbringen	<input checked="" type="checkbox"/>	Wiesenzufahrten verlegen	<input type="checkbox"/>
		Komplexmaßnahmen notwendig	<input type="checkbox"/>
