Einschätzung von Durchlass-Bauwerken und Gefährdung des Fischotters

Aufnahme Nummer: 2638-009 Aufnahme-Datum: 22.02.2011

Gewässername: Seegraben
Lage: Quasliner Mühle nord
Straße: K 32
Kreisstraße
Todfunde: 0

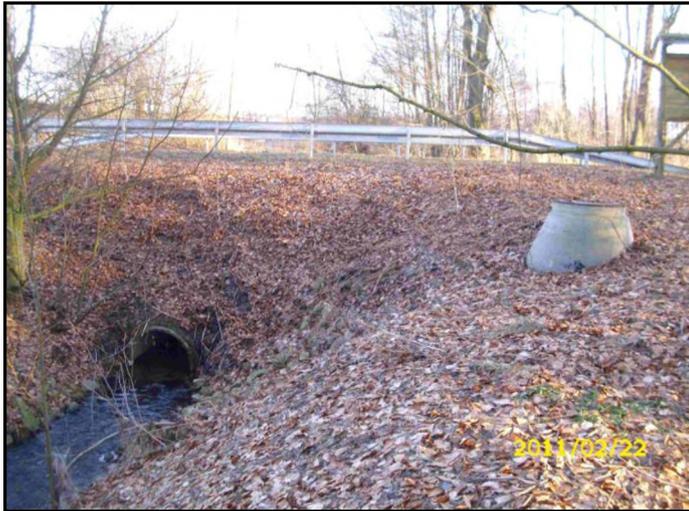
Nr.: 2638-009_001_go.JPG

Störfaktoren: Flutungsgefahr , Böschung ungünstig für wandernde Tiere (zum Gewässer steiler und tiefer als Böschung zur Straße).

Ungünstiges 'Länge zu Durchmesser'-Verhältnis , Turbulenzen oder Turbulenzengefahr nach Regen usw.

Bedeutung im Habitatverbund: sehr hoch
Verkehrsdichte: mittel
Brückenindex: 0,028
Durchlass-Tauglichkeit: ungeeignet

Geschwindigkeitsbegrenzung	<input type="checkbox"/>	Bermen an Ufer anbinden	<input type="checkbox"/>
Trockenröhre einbringen	<input checked="" type="checkbox"/>	Wiesenzufahrten verlegen	<input type="checkbox"/>
		Komplexmaßnahmen notwendig	<input type="checkbox"/>

Brücke muss höher gelegt werden, damit eine sichere Querung auch bei hohen Wasserständen mit viel Turbulenzen möglich ist.
