Einschätzung von Durchlass-Bauwerken und Gefährdung des Fischotters

Aufnahme Nummer: 2638-010 Aufnahme-Datum: 23.02.2011

Gewässername: Gehlsbach
Lage: Klein Dammerow
Straße: L 17
Landesstraße
Totfunde: 0

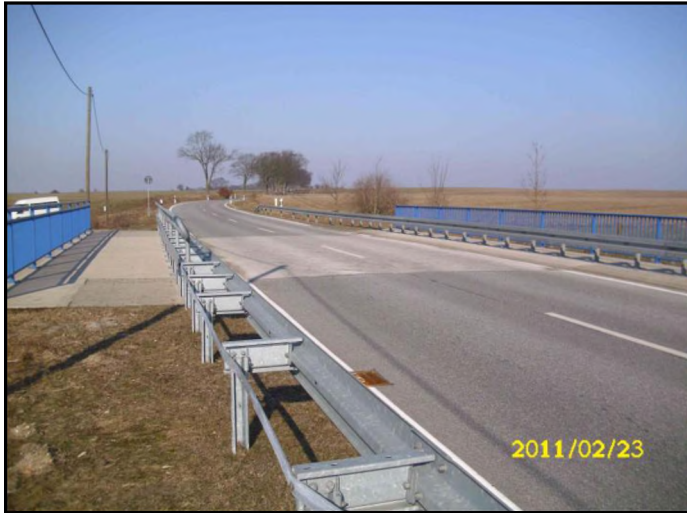
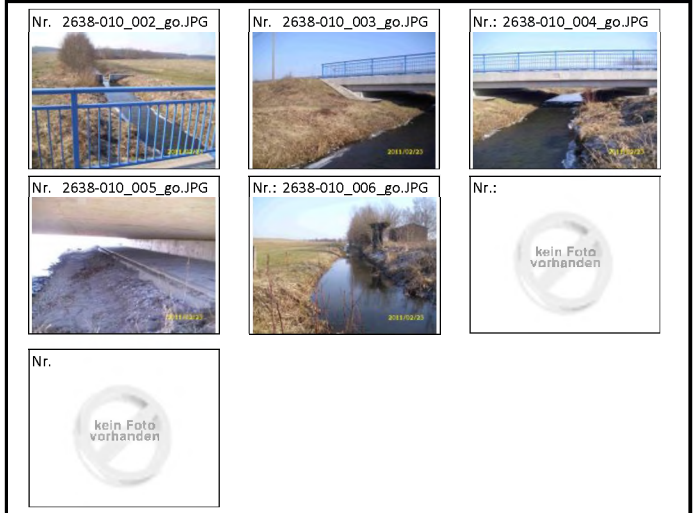
Nr.: 2638-010_001_go.JPG

Störfaktoren: Ungünstiges 'Länge zu Durchmesser'-Verhältnis , Berme teilweise aus Bruchstein

Bermen-Anzahl: beidseitig
Bermenform: DU Bruchstein

Bedeutung im Habitatverbund: mittel
Verkehrsdichte: mittel
Brückenindex: 0,833
Durchlass-Tauglichkeit: gut geeignet
