Einschätzung von Durchlass-Bauwerken und Gefährdung des Fischotters

Aufnahme Nummer: 2638-011 Aufnahme-Datum: 22.02.2011

Gewässername: k.A.
Lage: westlich Wilsen
Straße: k.A.
sonstige Straße
Todfunde: 0

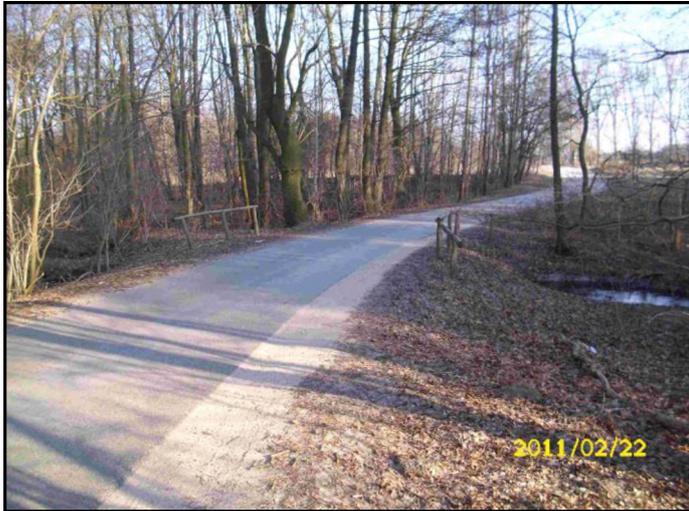
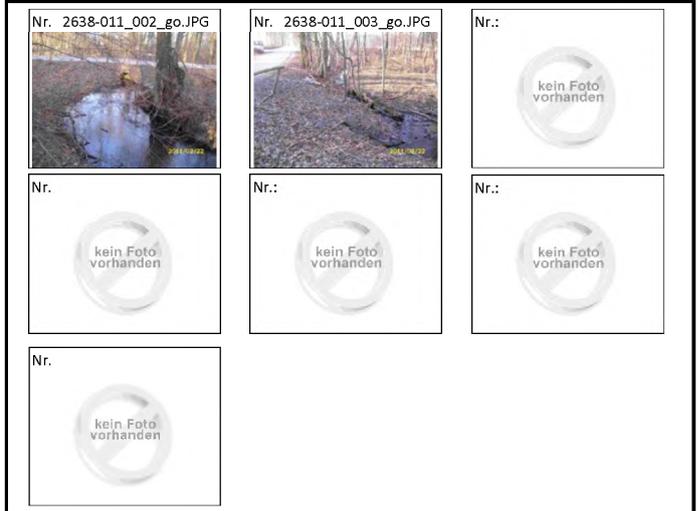
Nr.: 2638-011_001_go.JPG

Störfaktoren: Böschung ungünstig für wandernde Tiere (zum Gewässer steiler und tiefer als Böschung zur Straße). , Ungünstiges 'Länge zu Durchmesser'-Verhältnis

Straßengraben offen mit Gewässer verbunden (in 1 oder mehr Richtungen). Gefahr, dass Otter diese Rinnen hochwandern und dann am Ende auf die Straße laufen.

Bedeutung im Habitatverbund: sehr hoch
Verkehrsdichte: mittel
Brückenindex: 0,073
Durchlass-Tauglichkeit: ungeeignet

Geschwindigkeitsbegrenzung	<input checked="" type="checkbox"/>	Bermen an Ufer anbinden	<input type="checkbox"/>
Trockenröhre einbringen	<input checked="" type="checkbox"/>	Wiesenzufahrten verlegen	<input type="checkbox"/>
		Komplexmaßnahmen notwendig	<input type="checkbox"/>
