Einschätzung von Durchlass-Bauwerken und Gefährdung des Fischotters

Aufnahme Nummer: 2638-012 Aufnahme-Datum: 23.02.2011

Gewässername: k.A.
Lage: Viettlübbe
Straße: L 17
Landesstraße
Totfunde: 0

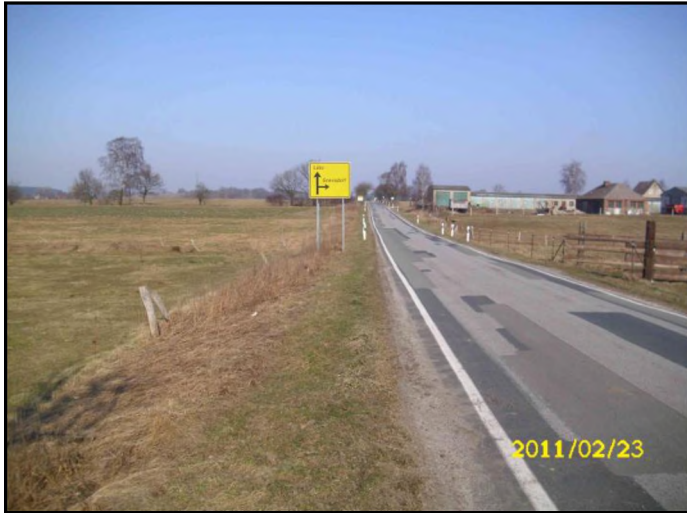
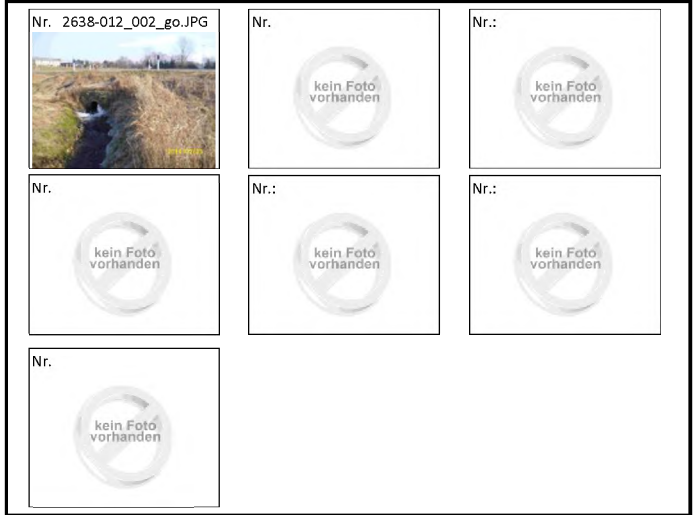
Nr.: 2638-012_001_go.JPG

Störfaktoren: Ungünstiges 'Länge zu Durchmesser'-Verhältnis, Turbulenzen oder Turbulenzengefahr nach Regen usw.

Brückentyp: Rohrdurchlass Durchlaß Durchmesser: k.A.

Lichte Breite [m]: 0,5
Lichte Höhe [m]: 0,4 Brückenlänge [m]: 9

Lage zu Siedlungen: k.A.
Kombinierte Brücken: keine kombinierte Brücke
Gewässerverbund: lineares Gew. ohne bed. Nebengew., beidseitig
mehrere Gewässersysteme
Passagemöglichkeit für: nur Fische
Bottleneck:
Fähengebiet:

Bedeutung im Habitatverbund: mittel
Verkehrsdichte: mittel
Brückenindex: 0,022
Durchlass-Tauglichkeit: ungeeignet

Geschwindigkeitsbegrenzung	<input type="checkbox"/>	Bermen an Ufer anbinden	<input type="checkbox"/>
Trockenröhre einbringen	<input checked="" type="checkbox"/>	Wiesenzufahrten verlegen	<input type="checkbox"/>
		Komplexmaßnahmen notwendig	<input type="checkbox"/>
