Einschätzung von Durchlass-Bauwerken und Gefährdung des Fischotters

Aufnahme Nummer: 2640-001

Aufnahme-Datum: 15.03.2009

Gewässername: k.A.
Lage: zwischen Dambeck und Bütow
Straße: K 22
Kreisstraße
Todfunde: 0

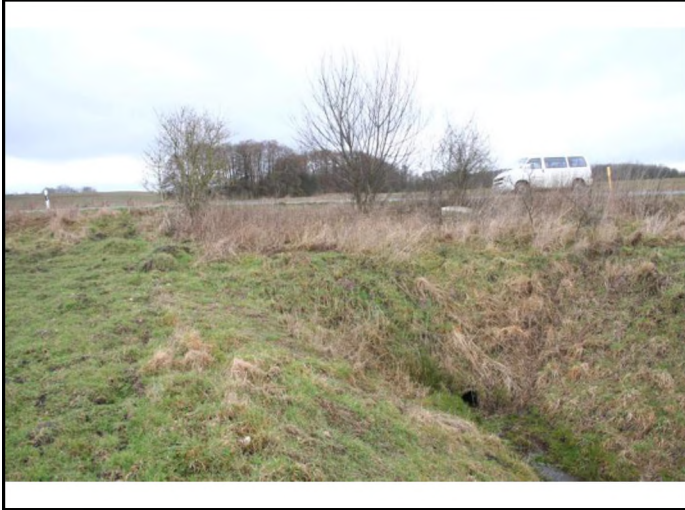
Nr.: 2640-001_001_he.JPG

Brückentyp: Rohrdurchlass

Durchlaß Durchmesser: 0,3

Bedeutung im Habitatverbund: hoch
Verkehrsdichte: gering
Brückenindex: 0
Durchlass-Tauglichkeit: unpassierbar

Geschwindigkeitsbegrenzung	<input type="checkbox"/>	Bermen an Ufer anbinden	<input type="checkbox"/>
Trockenröhre einbringen	<input checked="" type="checkbox"/>	Wiesenzufahrten verlegen	<input type="checkbox"/>
		Komplexmaßnahmen notwendig	<input type="checkbox"/>
