Einschätzung von Durchlass-Bauwerken und Gefährdung des Fischotters

Aufnahme Nummer: 2640-004 Aufnahme-Datum: 15.03.2009

Gewässername: k.A.
Lage: am südlich Bruchwald zwischen Zepkow und Bütow
Straße: A 19
Autobahn
Totfunde: 0

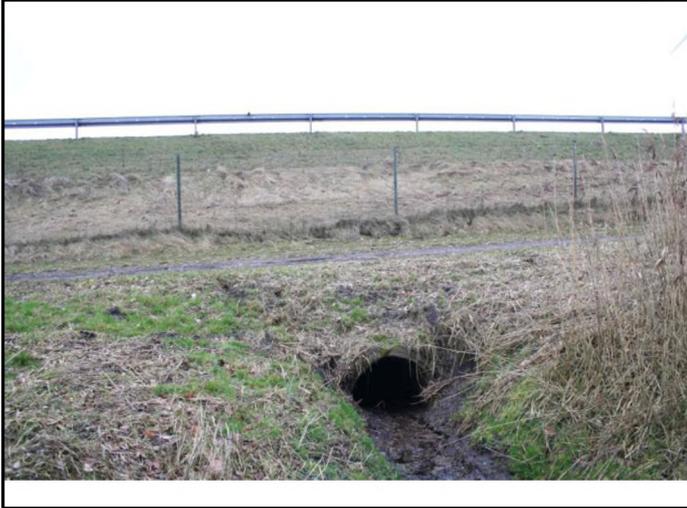
Nr.: 2640-004_001_he.JPG

Bedeutung im Habitatverbund: gering
Verkehrsdichte: praktisch unpassierbar
Brückenindex: 0,023
Durchlass-Tauglichkeit: ungeeignet

"Wiederum Dachsklo am Durchlaß, Dachse gehen laut Spuren durch die Röhre. Wenn der Graben nur temporär Wasser führt, könnte er ausreichend sein, wenn Wildschutzzäun fischotterdicht gestaltet wird. Führt Graben über größere Zeiträume Wasser ist Trockenröhre erforderlich."

Geschwindigkeitsbegrenzung	<input type="checkbox"/>	Bermen an Ufer anbinden	<input type="checkbox"/>
Trockenröhre einbringen	<input checked="" type="checkbox"/>	Wiesenzufahrten verlegen	<input type="checkbox"/>
		Komplexmaßnahmen notwendig	<input type="checkbox"/>
