Einschätzung von Durchlass-Bauwerken und Gefährdung des Fischotters

Aufnahme Nummer: 2640-007 Aufnahme-Datum: 15.03.2009

Gewässername: k.A.
Lage: ca. 150 m nördlich Rastplatz Eldetal
Straße: A 19
Autobahn
Todfunde: 0

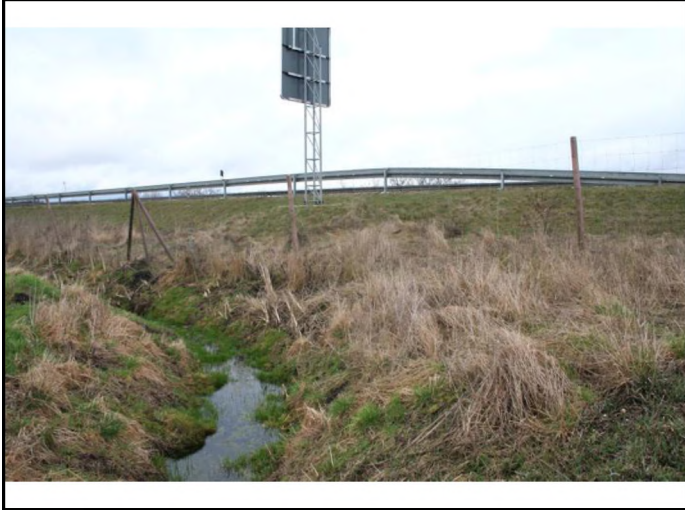
Nr.: 2640-007_001_he.JPG

"Es ist nicht verständlich, warum hier keine Trockenröhre errichtet wurde. Außerdem fischottersicheren Zaun bis zur Elde ziehen (2640-005). Beispiel für Gräben, die auf A (19) zulaufen und parallel zu dieser, dann jedoch keinen Durchlaß haben."

Geschwindigkeitsbegrenzung	<input type="checkbox"/>	Bermen an Ufer anbinden	<input type="checkbox"/>
Trockenröhre einbringen	<input checked="" type="checkbox"/>	Wiesenzufahrten verlegen	<input type="checkbox"/>
		Komplexmaßnahmen notwendig	<input type="checkbox"/>
