# Einschätzung von Durchlass-Bauwerken und Gefährdung des Fischotters

Aufnahme Nummer: 2640-008 Aufnahme-Datum: 15.03.2009

Gewässername: Dosse  
Lage: Dosse-Durchlaß unmittelbar auf UG-Grenze südlich Jaebetz  
Straße: L 147  
Landesstraße  
Totfunde: 0

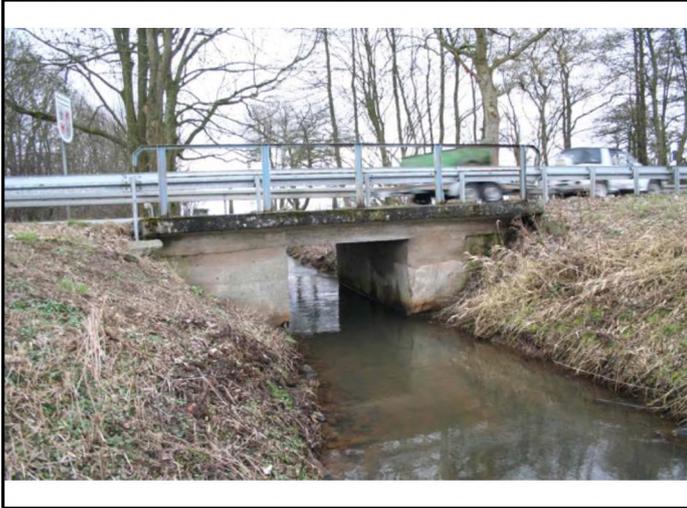
Nr.: 2640-008\_001\_he.JPG

sonstige Störfaktoren: Fließbetteinengung

Lichte Breite [m]: 2  
Lichte Höhe [m]: 1,1 Brückenlänge [m]: 8  
Bermen-Anzahl: keine  
Bermenform: k.A.

Passagemöglichkeit für: keine  
Bottleneck:   
Fähengebiet:

Bedeutung im Habitatverbund: sehr hoch  
Verkehrsdichte: sehr gering  
Brückenindex: 0,275  
Durchlass-Tauglichkeit: wenig geeignet

"Fischotterspur auf Weg parallel zur Dosse mit Straßenüberquerung! Im Moment Laufbohle oder Steinschüttung einseitig nachrüsten, bei Erneuerung der alten Brücke überspannende Brücke mit beidseitig durchgehenden Uferstreifen."

Trennung Wehr Durchlass	<input type="checkbox"/>	keine notwendig	<input type="checkbox"/>
Installation oberhalb Wehr	<input type="checkbox"/>	Markierstruktur Steinsch	<input checked="" type="checkbox"/>
Installation unterhalb Wehr	<input type="checkbox"/>	Markierstruktur Ufersubstrat	<input type="checkbox"/>
Entfernung Rechen	<input type="checkbox"/>	Markierstruktur Laufbohle fest	<input checked="" type="checkbox"/>
Entfernung sonstige Hindernisse	<input type="checkbox"/>	Markierstruktur Laufbohle schwimmend	<input type="checkbox"/>
Kastendurchlass/Maul eins. Berme	<input type="checkbox"/>	Markierstruktur Podest	<input type="checkbox"/>
Kastendurchlass/Maul beids. Berme	<input checked="" type="checkbox"/>	Verrohrung öffnen	<input type="checkbox"/>
Markierstruktur einseitig	<input checked="" type="checkbox"/>	Leit-/Schutzzäune notwendig	<input type="checkbox"/>
Markierstruktur beidseitig	<input type="checkbox"/>	Leitstrukturen/ -senken einrichten	<input type="checkbox"/>
