# Einschätzung von Durchlass-Bauwerken und Gefährdung des Fischotters

Aufnahme Nummer: 2640-009 Aufnahme-Datum: 15.03.2009

Gewässername: Dossezufuß  
Lage: südlich Altenhof  
Straße: L 206  
Landesstraße  
Totfunde: 0

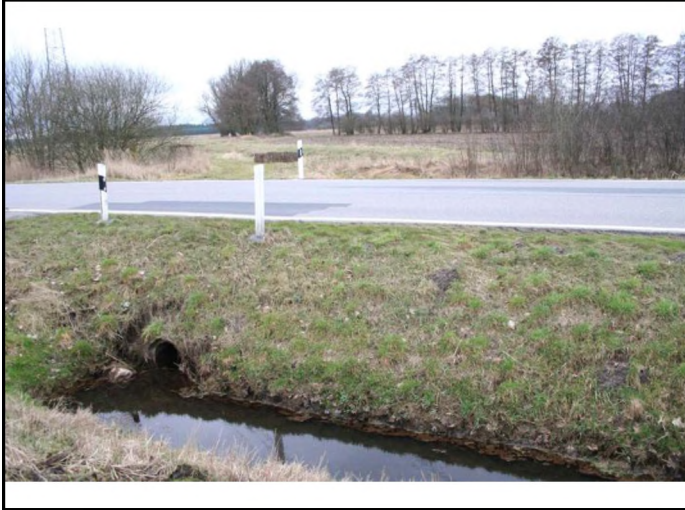
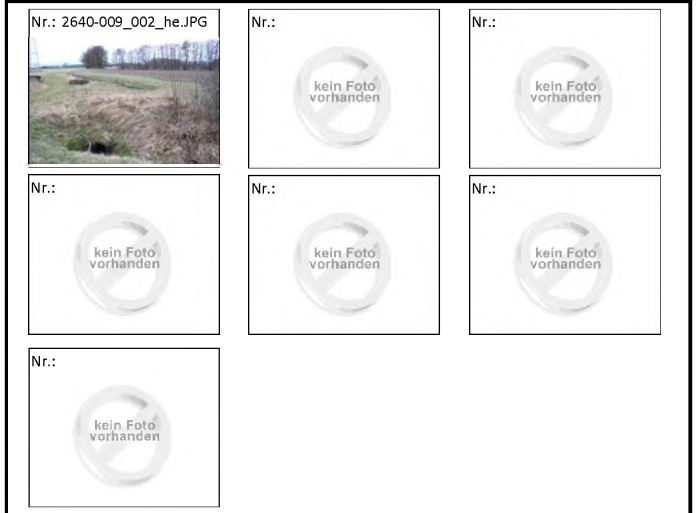
Nr.: 2640-009\_001\_he.JPG

Bedeutung im Habitatverbund: mittel  
Verkehrsdichte: sehr gering  
Brückenindex: 0,006  
Durchlass-Tauglichkeit: unpassierbar

"Detailplanung wegen ungünstiger Grabenführung notwendig."

Geschwindigkeitsbegrenzung	<input type="checkbox"/>	Bermen an Ufer anbinden	<input type="checkbox"/>
Trockenröhre einbringen	<input type="checkbox"/>	Wiesenzufahrten verlegen	<input type="checkbox"/>
		Komplexmaßnahmen notwendig	<input checked="" type="checkbox"/>
