Einschätzung von Durchlass-Bauwerken und Gefährdung des Fischotters

Aufnahme Nummer: 2640-010

Aufnahme-Datum: 19.03.2009

Gewässername: k.A.
Lage: Waldrand östlich Leizen
Straße: B 198
Bundesstraße
Totfunde: 0

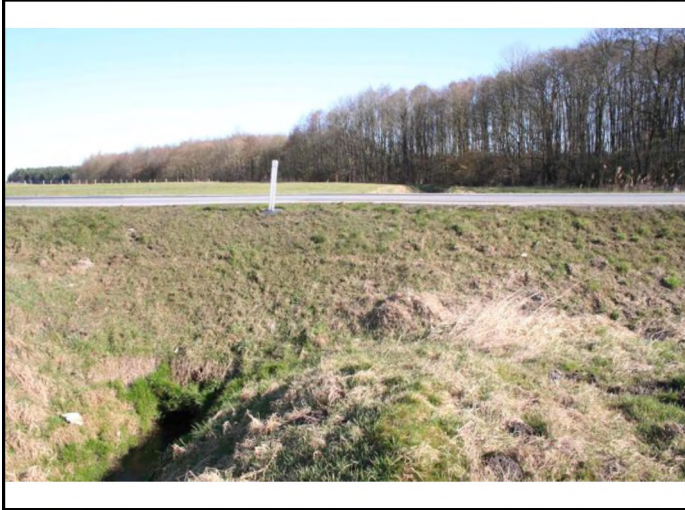
Nr.: 2640-010_001_he.JPG

Brückentyp: Rohrdurchlass
Durchlaß Durchmesser: 0,6

Lichte Breite [m]: 0,4
Lichte Höhe [m]: 0,2
Bermen-Anzahl: keine
Bermenform: k.A.

Bedeutung im Habitatverbund: mittel
Verkehrsdichte: hoch
Brückenindex: 0,005
Durchlass-Tauglichkeit: unpassierbar

Geschwindigkeitsbegrenzung	<input type="checkbox"/>	Bermen an Ufer anbinden	<input type="checkbox"/>
Trockenröhre einbringen	<input checked="" type="checkbox"/>	Wiesenzufahrten verlegen	<input type="checkbox"/>
		Komplexmaßnahmen notwendig	<input type="checkbox"/>
