# Einschätzung von Durchlass-Bauwerken und Gefährdung des Fischotters

Aufnahme Nummer: 2640-011

Aufnahme-Datum: 19.03.2009

Gewässername: k.A.  
Lage: Graben/Bruchwald östlich Leizen  
Straße: B 198  
Bundesstraße  
Todfunde: 0

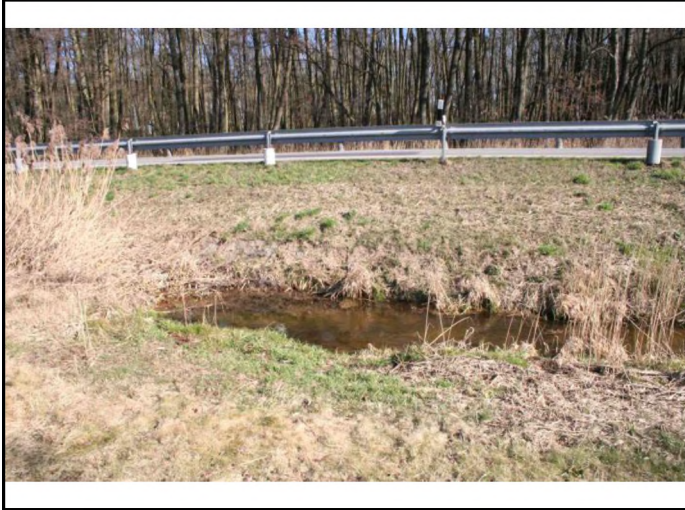
Nr.: 2640-011\_001\_he.JPG

Bedeutung im Habitatverbund: sehr hoch  
Verkehrsdichte: hoch  
Brückenindex: 0  
Durchlass-Tauglichkeit: unpassierbar

"Parallel zur Straße Fahrradweg mit heute geflutetem RDL, also ebenfalls unzureichend. Gefährdungsbereich durch parallel verlaufenden Bruchwald und See zwischen Leizen und Dambeck! Sehr hohe Bedeutung im Biotopverbund; Gesamtkonzeption notwendig auch in Verbindung mit 2640-012"

Geschwindigkeitsbegrenzung	<input type="checkbox"/>	Bermen an Ufer anbinden	<input type="checkbox"/>
Trockenröhre einbringen	<input checked="" type="checkbox"/>	Wiesenzufahrten verlegen	<input type="checkbox"/>
		Komplexmaßnahmen notwendig	<input checked="" type="checkbox"/>
