Einschätzung von Durchlass-Bauwerken und Gefährdung des Fischotters

Aufnahme Nummer: 2640-012 Aufnahme-Datum: 19.03.2009

Gewässername: Bruchwald, Ablauf Dambecker See
Lage: westlich Dambeck
Straße: B 198
Bundesstraße
Totfunde: 0

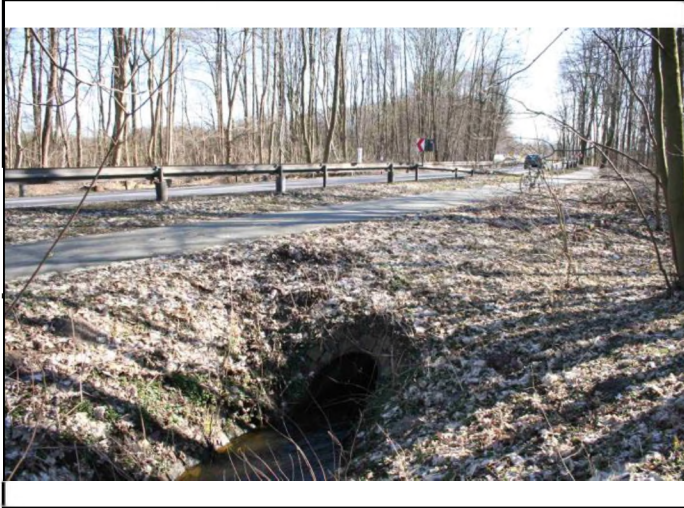
Nr.: 2640-012_001_he.JPG

"Gefährdungsbereich durch parallel verlaufenden Bruchwald und See zwischen Leizen und Dambeck!
Durchlaßsituation sehr bedenklich, da Durchlaß sehr hohe Fließgeschwindigkeit hat, in sich geknickt ist und Straße sehr flach über dem Gelände verläuft. Es bleibt unverständlich, warum hier die B 198 erneuert werden konnte und ein paralleler Fahrradweg gebaut, ohne die Belange des Fischotters zu berücksichtigen! Sehr hohe Bedeutung im Biotopverbund; Gesamtkonzeption notwendig auch in Verbindung mit 2640-010 und -011."

Geschwindigkeitsbegrenzung	<input type="checkbox"/>	Bermen an Ufer anbinden	<input type="checkbox"/>
Trockenröhre einbringen	<input type="checkbox"/>	Wiesenzufahrten verlegen	<input type="checkbox"/>
		Komplexmaßnahmen notwendig	<input checked="" type="checkbox"/>
