# Einschätzung von Durchlass-Bauwerken und Gefährdung des Fischotters

Aufnahme Nummer: 2640-013

Aufnahme-Datum: 19.03.2009

Gewässername: k.A.  
Lage: Querung A 19 bei Leizen  
Straße: A 19  
Autobahn  
Totfunde: 0

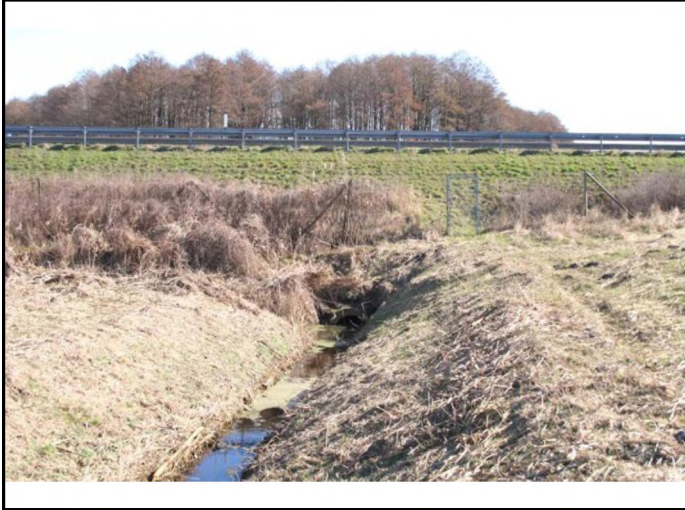
Nr.: 2640-013\_001\_he.JPG

Bedeutung im Habitatverbund: sehr hoch  
Verkehrsdichte: praktisch unpassierbar  
Brückenindex: 0,004  
Durchlass-Tauglichkeit: unpassierbar

"Dachsklo am Durchlaß, Wildschutzzäun nicht dicht, Dachse unterqueren diesen, Möglichkeit für Fischotter ebenso!  
Leitzaun in Höhe Graben für ca. 50 m jeweils für Fischotter unpassierbar gestalten; Notwendigkeit, den Durchlaß umzugestalten bleibt!"

Geschwindigkeitsbegrenzung	<input type="checkbox"/>	Bermen an Ufer anbinden	<input type="checkbox"/>
Trockenröhre einbringen	<input checked="" type="checkbox"/>	Wiesenzufahrten verlegen	<input type="checkbox"/>
		Komplexmaßnahmen notwendig	<input type="checkbox"/>
