Einschätzung von Durchlass-Bauwerken und Gefährdung des Fischotters

Aufnahme Nummer: 2640-014 Aufnahme-Datum: 19.03.2009

Gewässername: Verbindung Dahmbecker See-Finckener See
Lage: südlich Leizen, nördlich Bahnlinie
Straße: A 19
Autobahn
Totfunde: 0

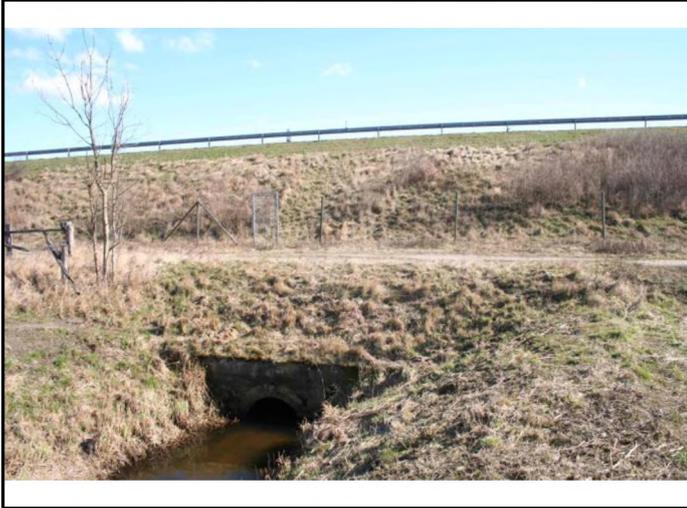
Nr.: 2640-014_001_he.JPG

Bedeutung im Habitatverbund: sehr hoch
Verkehrsdichte: praktisch unpassierbar
Brückenindex: 0
Durchlass-Tauglichkeit: unpassierbar

"Dachsklo am Durchlaß autobahnseitig hinter dem Zaun belegt passierbarkeit des Zaunes (Ph. 8402), Wildschutzzaun nicht dicht, Dachse unterqueren diesen, Möglichkeit für Fischotter ebenso! Leitzaun in Höhe Graben für ca. 50 m jeweils für Fischotter unpassierbar gestalten; Notwendigkeit, den Durchlaß umzugestalten bleibt!"

Geschwindigkeitsbegrenzung	<input type="checkbox"/>	Bermen an Ufer anbinden	<input type="checkbox"/>
Trockenröhre einbringen	<input checked="" type="checkbox"/>	Wiesenzufahrten verlegen	<input type="checkbox"/>
		Komplexmaßnahmen notwendig	<input checked="" type="checkbox"/>
