Einschätzung von Durchlass-Bauwerken und Gefährdung des Fischotters

Aufnahme Nummer: 2640-015

Aufnahme-Datum: 19.03.2009

Gewässername: Zufluß Finckener See
Lage: nordwestlich Fincken
Straße: K 25
Kreisstraße
Todfunde: 1

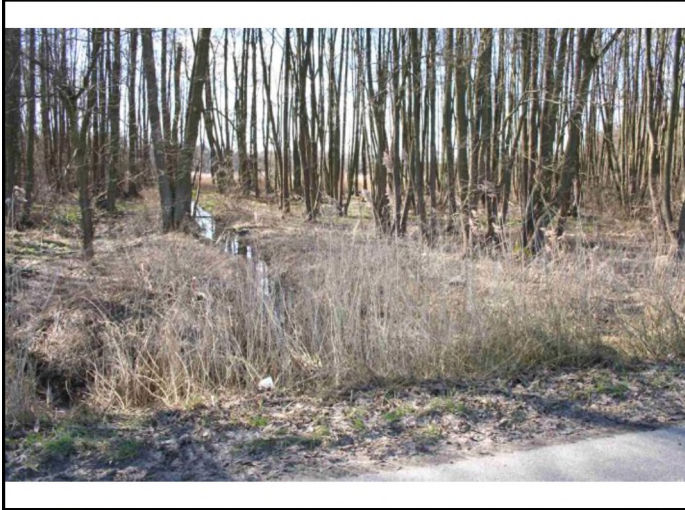
Nr.: 2640-015_001_he.JPG

Bedeutung im Habitatverbund: mittel
Verkehrsdichte: gering
Brückenindex: 0
Durchlass-Tauglichkeit: unpassierbar

Priorität Festlegung: sehr hoch

Geschwindigkeitsbegrenzung	<input type="checkbox"/>	Bermen an Ufer anbinden	<input type="checkbox"/>
Trockenröhre einbringen	<input checked="" type="checkbox"/>	Wiesenzufahrten verlegen	<input type="checkbox"/>
		Komplexmaßnahmen notwendig	<input type="checkbox"/>

"Gefährdungsbereich. Bei Bedarf Leitzaun beidseitig der Straße über gesamte Länge des Bruchwaldes"
