Einschätzung von Durchlass-Bauwerken und Gefährdung des Fischotters

Aufnahme Nummer: 2640-016

Aufnahme-Datum: 19.03.2009

Gewässername: Krohnsgraben
Lage: Ortsausgang Fincken
Straße: Dorfverbindung
sonstige Straße
Todfunde: 0

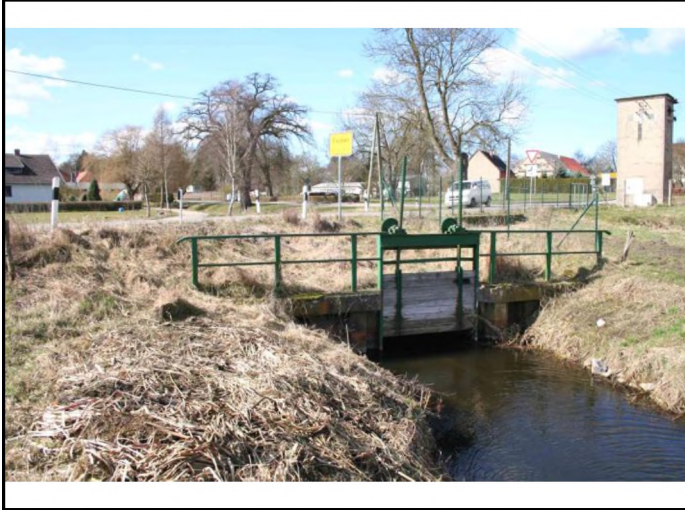
Nr.: 2640-016_001_he.JPG

Bedeutung im Habitatverbund: sehr hoch
Verkehrsdichte: sehr gering
Brückenindex: 0
Durchlass-Tauglichkeit: unpassierbar

Trennung Wehr Durchlass	<input checked="" type="checkbox"/>	keine notwendig	<input type="checkbox"/>
Installation oberhalb Wehr	<input checked="" type="checkbox"/>	Markierstruktur Steinsch	<input checked="" type="checkbox"/>
Installation unterhalb Wehr	<input type="checkbox"/>	Markierstruktur Ufersubstrat	<input checked="" type="checkbox"/>
Entfernung Rechen	<input type="checkbox"/>	Markierstruktur Laufbohle fest	<input type="checkbox"/>
Entfernung sonstige Hindernisse	<input type="checkbox"/>	Markierstruktur Laufbohle schwimmend	<input type="checkbox"/>
Kastendurchlass/Maul eins. Berme	<input type="checkbox"/>	Markierstruktur Podest	<input type="checkbox"/>
Kastendurchlass/Maul beids. Berme	<input type="checkbox"/>	Verrohrung öffnen	<input type="checkbox"/>
Markierstruktur einseitig	<input checked="" type="checkbox"/>	Leit-/Schutzzäune notwendig	<input type="checkbox"/>
Markierstruktur beidseitig	<input type="checkbox"/>	Leitstrukturen/ -senken einrichten	<input type="checkbox"/>
