# Einschätzung von Durchlass-Bauwerken und Gefährdung des Fischotters

Aufnahme Nummer: 2640-017 Aufnahme-Datum: 19.03.2009

Gewässername: Blüchergraben  
Lage: am Friedhof in Fincken  
Straße: K 25  
Kreisstraße  
Todfunde: 0

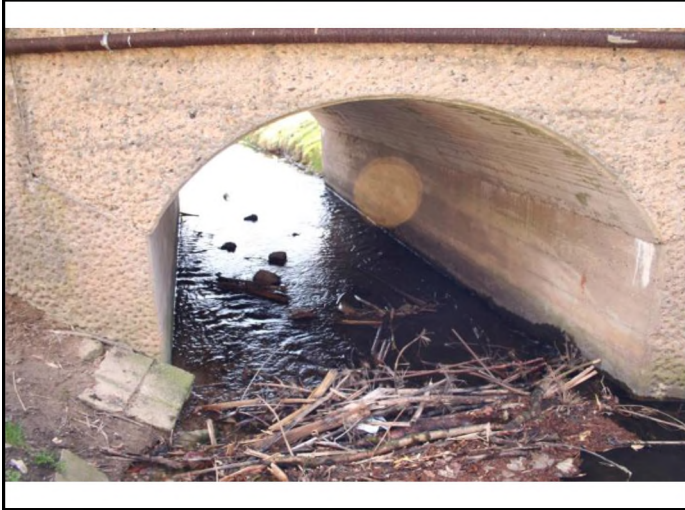
Nr.: 2640-017\_001\_he.JPG

Bedeutung im Habitatverbund: hoch  
Verkehrsdichte: gering  
Brückenindex: 0,45  
Durchlass-Tauglichkeit: ungeeignet

**Priorität Festlegung: sehr hoch**

Trennung Wehr Durchlass	<input type="checkbox"/>	keine notwendig	<input type="checkbox"/>
Installation oberhalb Wehr	<input type="checkbox"/>	Markierstruktur Steinsch	<input checked="" type="checkbox"/>
Installation unterhalb Wehr	<input type="checkbox"/>	Markierstruktur Ufersubstrat	<input checked="" type="checkbox"/>
Entfernung Rechen	<input type="checkbox"/>	Markierstruktur Laufbohle fest	<input type="checkbox"/>
Entfernung sonstige Hindernisse	<input type="checkbox"/>	Markierstruktur Laufbohle schwimmend	<input type="checkbox"/>
Kastendurchlass/Maul eins. Berme	<input type="checkbox"/>	Markierstruktur Podest	<input type="checkbox"/>
Kastendurchlass/Maul beids. Berme	<input type="checkbox"/>	Verrohrung öffnen	<input type="checkbox"/>
Markierstruktur einseitig	<input checked="" type="checkbox"/>	Leit-/Schutzzäune notwendig	<input type="checkbox"/>
Markierstruktur beidseitig	<input type="checkbox"/>	Leitstrukturen/ -senken einrichten	<input type="checkbox"/>
