Einschätzung von Durchlass-Bauwerken und Gefährdung des Fischotters

Aufnahme Nummer: 2640-018 Aufnahme-Datum: 19.03.2009

Gewässername: k.A.
Lage: nördlicher Durchlaß nördlich Knüppeldamm
Straße: K 25
Kreisstraße
Totfunde: 0

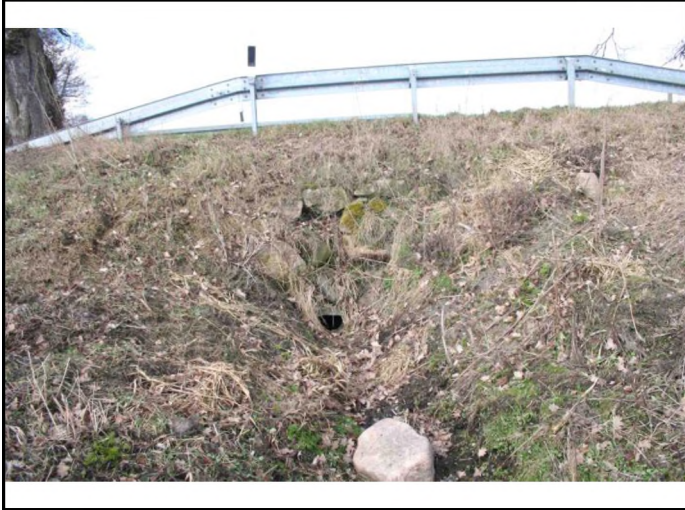
Nr.: 2640-018_001_he.JPG

Bedeutung im Habitatverbund: mittel
Verkehrsdichte: gering
Brückenindex: 0,008
Durchlass-Tauglichkeit: unpassierbar

"Durchlaß meist trocken, entmüllen und freihalten!"
