Einschätzung von Durchlass-Bauwerken und Gefährdung des Fischotters

Aufnahme Nummer: 2640-019 Aufnahme-Datum: 19.03.2009

Gewässername: k.A.
Lage: nördlich Knüppeldamm
Straße: K 25
Kreisstraße
Totfunde: 0

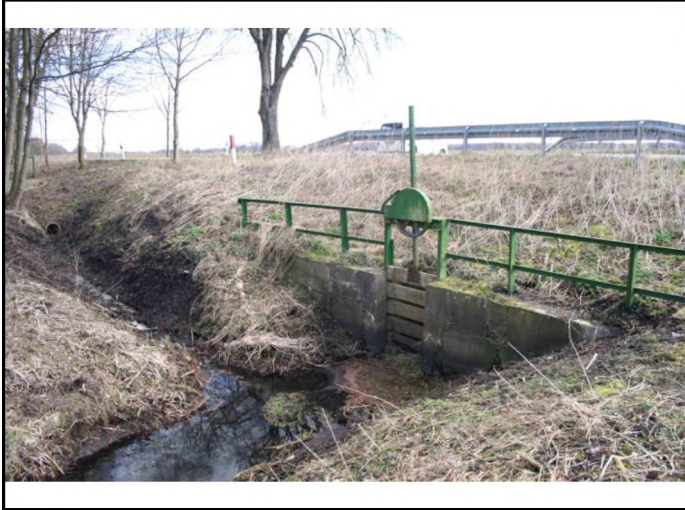
Nr.: 2640-019_001_he.JPG

Bedeutung im Habitatverbund: mittel
Verkehrsdichte: gering
Brückenindex: 0
Durchlass-Tauglichkeit: unpassierbar

Priorität Festlegung: sehr hoch

Trennung Wehr Durchlass	<input checked="" type="checkbox"/>	keine notwendig	<input type="checkbox"/>
Installation oberhalb Wehr	<input checked="" type="checkbox"/>	Markierstruktur Steinsch	<input type="checkbox"/>
Installation unterhalb Wehr	<input type="checkbox"/>	Markierstruktur Ufersubstrat	<input type="checkbox"/>
Entfernung Rechen	<input type="checkbox"/>	Markierstruktur Laufbohle fest	<input type="checkbox"/>
Entfernung sonstige Hindernisse	<input type="checkbox"/>	Markierstruktur Laufbohle schwimmend	<input type="checkbox"/>
Kastendurchlass/Maul eins. Berme	<input checked="" type="checkbox"/>	Markierstruktur Podest	<input type="checkbox"/>
Kastendurchlass/Maul beids. Berme	<input type="checkbox"/>	Verrohrung öffnen	<input type="checkbox"/>
Markierstruktur einseitig	<input type="checkbox"/>	Leit-/Schutzzäune notwendig	<input type="checkbox"/>
Markierstruktur beidseitig	<input type="checkbox"/>	Leitstrukturen/ -senken einrichten	<input type="checkbox"/>

Geschwindigkeitsbegrenzung	<input type="checkbox"/>	Bermen an Ufer anbinden	<input type="checkbox"/>
Trockenröhre einbringen	<input checked="" type="checkbox"/>	Wiesenzufahrten verlegen	<input type="checkbox"/>
		Komplexmaßnahmen notwendig	<input type="checkbox"/>
