# Einschätzung von Durchlass-Bauwerken und Gefährdung des Fischotters

Aufnahme Nummer: 2641-002 Aufnahme-Datum: 14.03.2009

Gewässername: Zufluß "Röbeler Binnensee"  
Lage: in Röbel am Abzweig nach Waren  
Straße: L 24  
Landesstraße  
Totfunde: 0

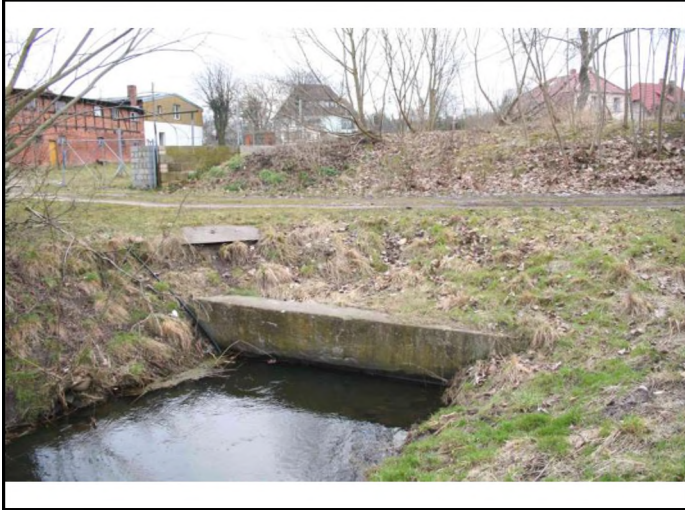
Nr.: 2641-002\_001\_he.JPG

Brückentyp: Rohrdurchlass Durchlaß Durchmesser: 1

Bedeutung im Habitatverbund: sehr hoch  
Verkehrsdichte: hoch  
Brückenindex: 0  
Durchlass-Tauglichkeit: unpassierbar

"Schwierigkeiten für Lösungen: im Siedlungsbereich verrohrter Graben mit hoher Fließgeschwindigkeit und großer Abflußmenge! Detailplanungen mit allen Beteiligten notwendig."

Geschwindigkeitsbegrenzung	<input type="checkbox"/>	Bermen an Ufer anbinden	<input type="checkbox"/>
Trockenröhre einbringen	<input type="checkbox"/>	Wiesenzufahrten verlegen	<input type="checkbox"/>
		Komplexmaßnahmen notwendig	<input checked="" type="checkbox"/>
