# Einschätzung von Durchlass-Bauwerken und Gefährdung des Fischotters

Aufnahme Nummer: 2641-003 Aufnahme-Datum: 14.03.2009

Gewässername: k.A.  
Lage: Ortsumgehung westlich Röbel  
Straße: L 24  
Landesstraße  
Totfunde: 0

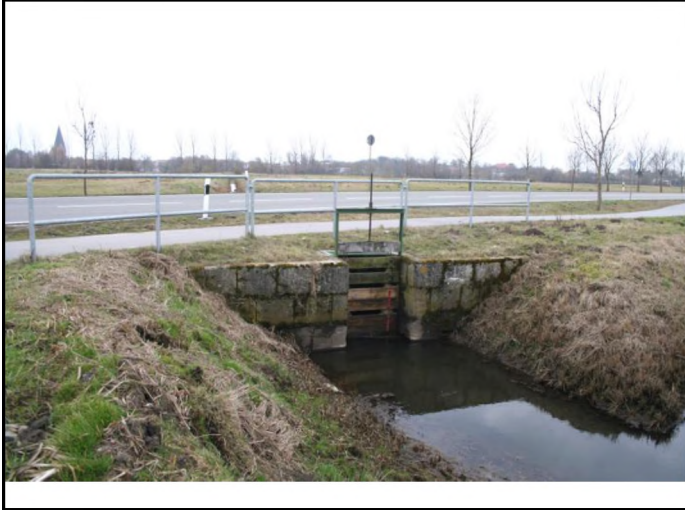
Nr.: 2641-003\_001\_he.JPG

sonstige Störfaktoren: DL submers

Durchlass vollständig geflutet?

Bedeutung im Habitatverbund: mittel  
Verkehrsdichte: hoch  
Brückenindex: 0,141  
Durchlass-Tauglichkeit: unpassierbar

**Priorität Festlegung: sehr hoch**

Trennung Wehr Durchlass	<input checked="" type="checkbox"/>	keine notwendig	<input type="checkbox"/>
Installation oberhalb Wehr	<input checked="" type="checkbox"/>	Markierstruktur Steinsch	<input type="checkbox"/>
Installation unterhalb Wehr	<input type="checkbox"/>	Markierstruktur Ufersubstrat	<input type="checkbox"/>
Entfernung Rechen	<input type="checkbox"/>	Markierstruktur Laufbohle fest	<input type="checkbox"/>
Entfernung sonstige Hindernisse	<input type="checkbox"/>	Markierstruktur Laufbohle schwimmend	<input type="checkbox"/>
Kastendurchlass/Maul eins. Berme	<input checked="" type="checkbox"/>	Markierstruktur Podest	<input type="checkbox"/>
Kastendurchlass/Maul beids. Berme	<input type="checkbox"/>	Verrohrung öffnen	<input type="checkbox"/>
Markierstruktur einseitig	<input type="checkbox"/>	Leit-/Schutzzäune notwendig	<input type="checkbox"/>
Markierstruktur beidseitig	<input type="checkbox"/>	Leitstrukturen/ -senken einrichten	<input type="checkbox"/>

Geschwindigkeitsbegrenzung	<input type="checkbox"/>	Bermen an Ufer anbinden	<input type="checkbox"/>
Trockenröhre einbringen	<input checked="" type="checkbox"/>	Wiesenzufahrten verlegen	<input checked="" type="checkbox"/>
		Komplexmaßnahmen notwendig	<input checked="" type="checkbox"/>
