# Einschätzung von Durchlass-Bauwerken und Gefährdung des Fischotters

Aufnahme Nummer: 2641-004 Aufnahme-Datum: 14.03.2009

Gewässername: k.A.  
Lage: nördlicher Durchlaß Umgehungsstraße westlich Röbel  
Straße: L 24  
Landesstraße  
Totfunde: 0

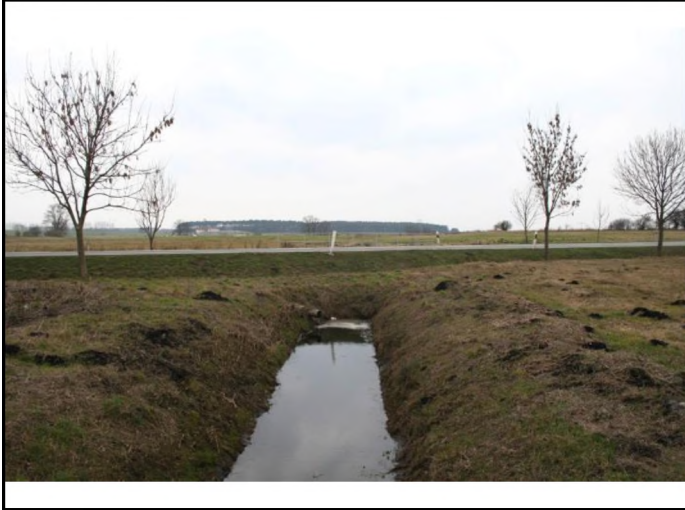
Nr.: 2641-004\_001\_he.JPG

sonstige Störfaktoren: DL submers

Durchlass vollständig geflutet?

Bedeutung im Habitatverbund: mittel  
Verkehrsdichte: hoch  
Brückenindex: 0  
Durchlass-Tauglichkeit: unpassierbar

**Priorität Festlegung: sehr hoch**

Geschwindigkeitsbegrenzung	<input type="checkbox"/>	Bermen an Ufer anbinden	<input type="checkbox"/>
Trockenröhre einbringen	<input checked="" type="checkbox"/>	Wiesenzufahrten verlegen	<input checked="" type="checkbox"/>
		Komplexmaßnahmen notwendig	<input type="checkbox"/>
