Einschätzung von Durchlass-Bauwerken und Gefährdung des Fischotters

Aufnahme Nummer: 2641-009

Aufnahme-Datum: 14.03.2009

Gewässername: k.A.
Lage: 2. Graben südlich Kambs
Straße: L 24
Landesstraße
Totfunde: 0

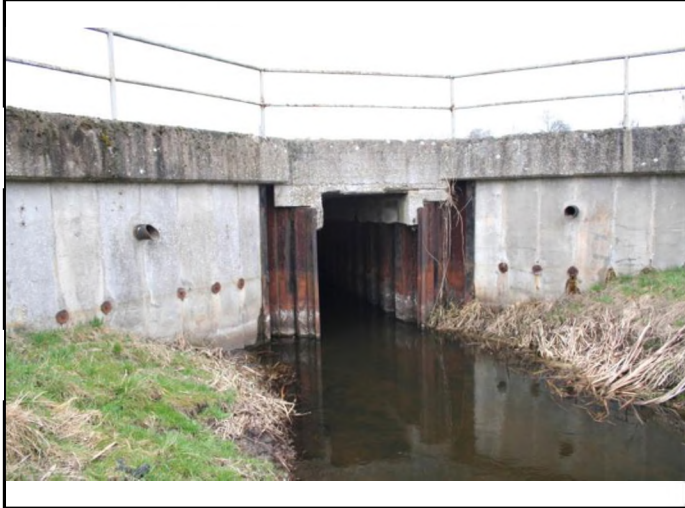
Nr.: 2641-009_001_he.JPG

"Brückenlager aus Spundwänden, diese sehr verrostet. Bei notwendiger Erneuerung Brücke vom Wehr trennen, Kastenbrücke mit mindestens einseitig durchgehendem Uferstreifen"
