Einschätzung von Durchlass-Bauwerken und Gefährdung des Fischotters

Aufnahme Nummer: 2641-010

Aufnahme-Datum: 15.03.2009

Gewässername: Elde
Lage: unmittelbar südlich Priborn
Straße: L 241
Landesstraße
Totfunde: 0

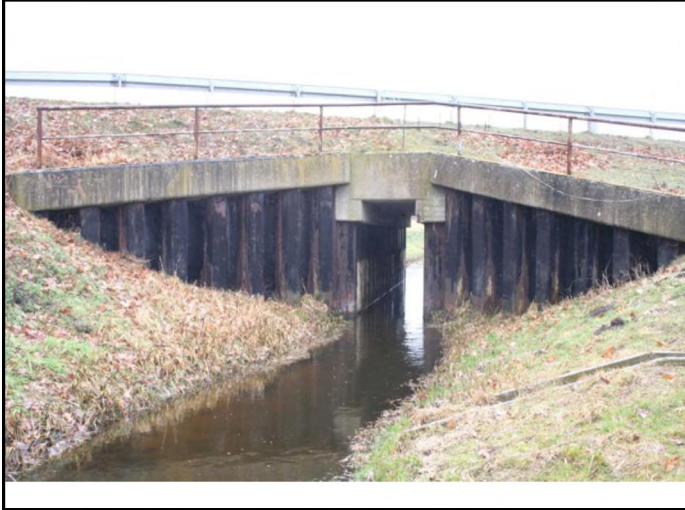
Nr.: 2641-010_001_he.JPG

Bedeutung im Habitatverbund: sehr hoch
Verkehrsdichte: gering
Brückenindex: 0,192
Durchlass-Tauglichkeit: bedingt geeignet

"Wichtig im überregionalen Biotopverbund; Bei notwendiger Erneuerung der Brücke weit überspannende Br. mit beidseitigen Bermen. Notlösung bis dahin: Laufbohle mit Uferanbindung"
