# Einschätzung von Durchlass-Bauwerken und Gefährdung des Fischotters

Aufnahme Nummer: 2641-012 Aufnahme-Datum: 15.03.2009

Gewässername: k.A.  
Lage: westlich Abzweig nach Friedrichshof am Clerowbruch  
Straße: B 198  
Bundesstraße  
Totfunde: 0

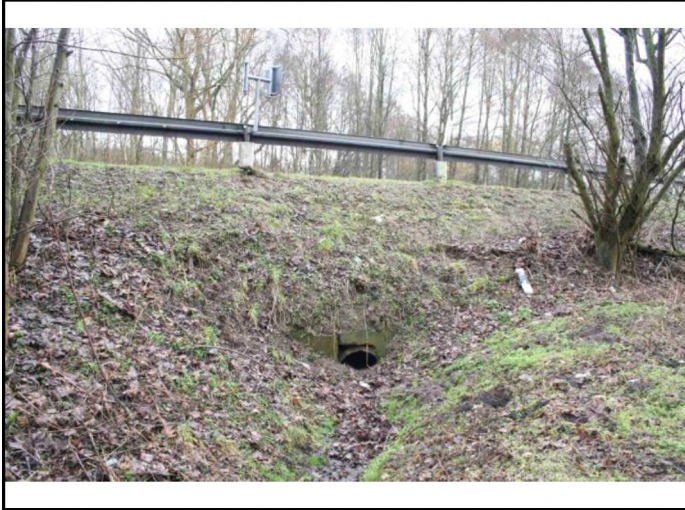
Nr.: 2641-012\_001\_he.JPG

sonstige Störfaktoren: verschüttet

Bedeutung im Habitatverbund: mittel  
Verkehrsdichte: mittel  
Brückenindex: 0,012  
Durchlass-Tauglichkeit: unpassierbar

"Dachsklo unterhalb Straße; Gefährdungsbereich, da beidseits rund 100 m Bruchwälder, Wechsel von Fischottern sind also überall möglich. Ggf. Zäunen. Wenn Graben temporär ist, reicht 0,8 RDL als Trockendurchlaß."
