# Einschätzung von Durchlass-Bauwerken und Gefährdung des Fischotters

Aufnahme Nummer: 2641-013

Aufnahme-Datum: 15.03.2009

Gewässername: k.A.  
Lage: bei Erlenkamp  
Straße: B 198  
Bundesstraße  
Totfunde: 0

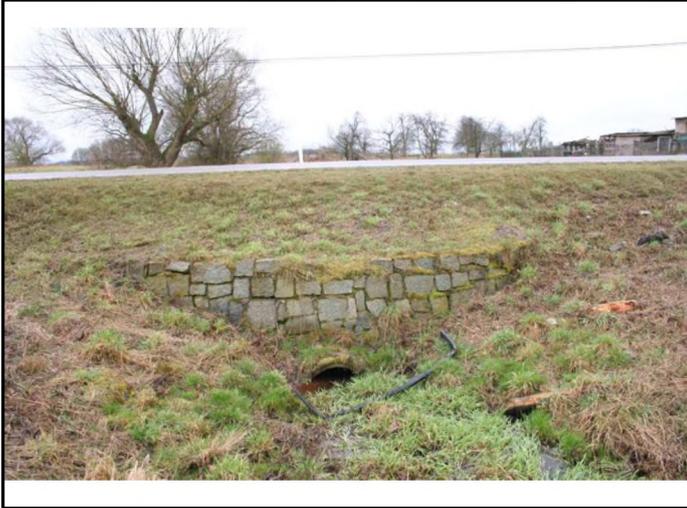
Nr.: 2641-013\_001\_he.JPG

Bedeutung im Habitatverbund: gering  
Verkehrsdichte: gering  
Brückenindex: 0,002  
Durchlass-Tauglichkeit: unpassierbar

"Freilegen des vorhandenen DL, perspektivisch Erneuerung oder Ergänzung d. Trocken-DL; B 198 wurde erneuert ohne DL zu erneuern!"

| Entfernung sonstige Hindernisse | <input checked="" type="checkbox"/> | Markierstruktur Laufbohle schwimmend | <input type="checkbox"/> |
| Kastendurchlass/Maul eins. Berme | <input checked="" type="checkbox"/> | Markierstruktur Podest | <input type="checkbox"/> |
| Trockenröhre einbringen | <input checked="" type="checkbox"/> | Wiesenzufahrten verlegen | <input type="checkbox"/> |
