# Einschätzung von Durchlass-Bauwerken und Gefährdung des Fischotters

Aufnahme Nummer: 2641-015 Aufnahme-Datum: 15.03.2009

Gewässername: k.A.  
Lage: nordwestlich Karchow  
Straße: B 198  
Bundesstraße  
Todfunde: 0

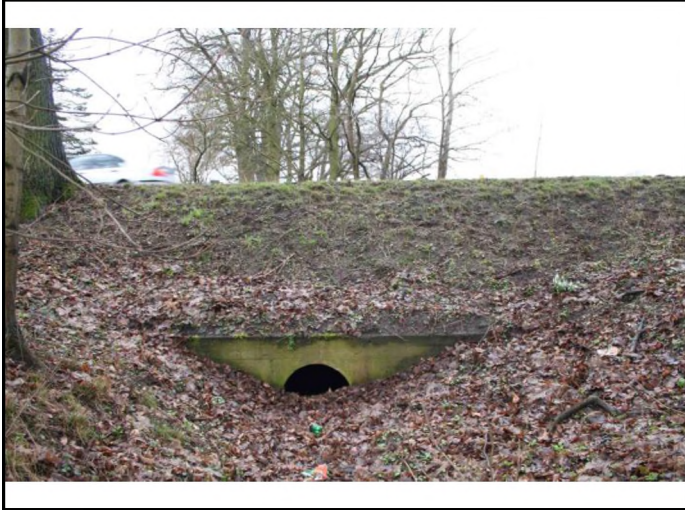
Nr.: 2641-015\_001\_he.JPG

sonstige Störfaktoren: versandet

Bedeutung im Habitatverbund: mittel  
Verkehrsdichte: gering  
Brückenindex: 0,011  
Durchlass-Tauglichkeit: unpassierbar

"Durchlaß regelmäßig beräumen von Unrat, bei Erneuerung auf 0,8 m vergrößern"
