# Einschätzung von Durchlass-Bauwerken und Gefährdung des Fischotters

Aufnahme Nummer: 2641-016 Aufnahme-Datum: 15.03.2009

Gewässername: Verb. Dambecksee-Gliensee  
Lage: zwischen Dambeck und Minzow  
Straße: K 28  
Kreisstraße  
Totfunde: 0

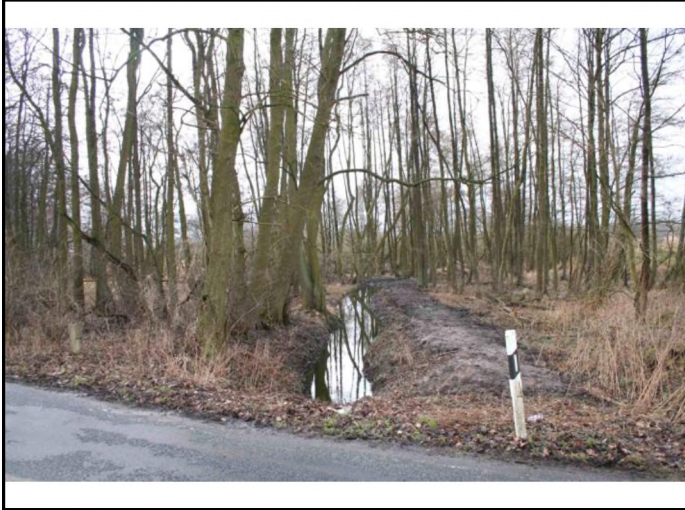
Nr.: 2641-016\_001\_he.JPG

Bedeutung im Habitatverbund: sehr hoch  
Verkehrsdichte: gering  
Brückenindex: 0,027  
Durchlass-Tauglichkeit: unpassierbar

"Geringe Verkehrsdichte, jedoch Feuchtgebiet beidseitig Straße, Fischteiche und Seenerbund - daher Gefährdungsbereich. Zahlreiche Ottermarkierungen belegen rege Nutzung. Bei notwendiger Erneuerung der Straße Durchlaß vergrößern, ggf. Leitzäune! Dabei Ei che stehenlassen, bitte!"

| Kastendurchlass/Maul eins. Berme | <input checked="" type="checkbox"/> | Markierstruktur Podest | <input type="checkbox"/> |
| Trockenröhre einbringen | <input checked="" type="checkbox"/> | Wiesenzufahrten verlegen | <input type="checkbox"/> |
