# Einschätzung von Durchlass-Bauwerken und Gefährdung des Fischotters

Aufnahme Nummer: 2641-017

Aufnahme-Datum: 15.03.2009

Gewässername: Kellerbachzufluß  
Lage: Waldrand nordöstlich minzow  
Straße: Dorfverbindung  
sonstige Straße  
Totfunde: 0

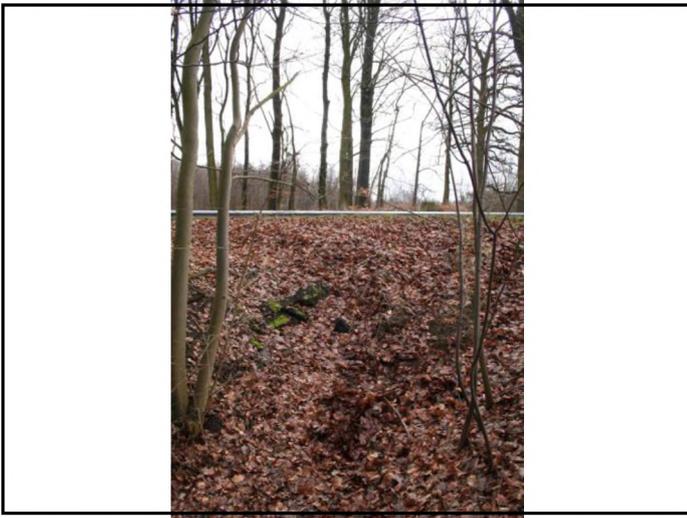
Nr.: 2641-017\_001\_he.JPG

Passagemöglichkeit für: keine  
Bottleneck:   
Fähengebiet:

Bedeutung im Habitatverbund: hoch  
Verkehrsdichte: sehr gering  
Brückenindex: 0  
Durchlass-Tauglichkeit: unpassierbar

Geschwindigkeitsbegrenzung	<input type="checkbox"/>	Bermen an Ufer anbinden	<input type="checkbox"/>
Trockenröhre einbringen	<input checked="" type="checkbox"/>	Wiesenzufahrten verlegen	<input type="checkbox"/>
		Komplexmaßnahmen notwendig	<input type="checkbox"/>
