Einschätzung von Durchlass-Bauwerken und Gefährdung des Fischotters

Aufnahme Nummer: 2641-018 Aufnahme-Datum: 15.03.2009

Gewässername: Graben Rohrteich-Gliensee
Lage: am Forsthaus und Kroneinche
Straße: Dorfverbindung
sonstige Straße
Totfunde: 0

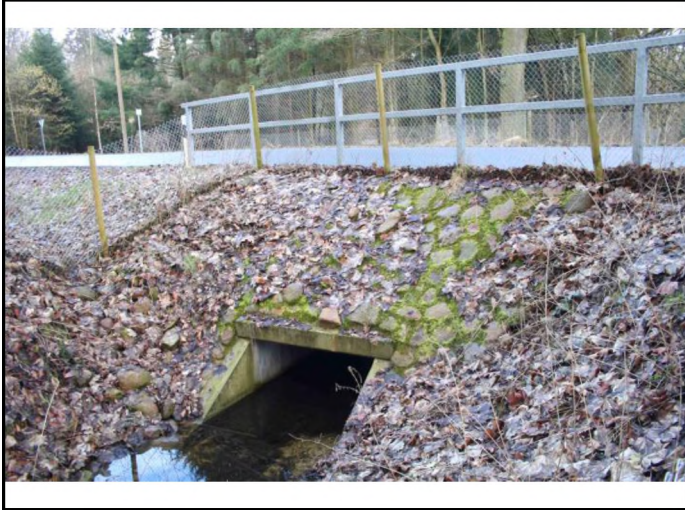
Nr.: 2641-018_001_he.JPG

"Otterschutzzaun vorhanden, Kastendurchlaß eigentlich groß genug, Markierstrukturen schaffen"
