Einschätzung von Durchlass-Bauwerken und Gefährdung des Fischotters

Aufnahme Nummer: 2642-001

Aufnahme-Datum: 21.03.2009

Gewässername: k.A.
Lage: westlich Vipperow
Straße: B 198
Bundesstraße
Totfunde: 0

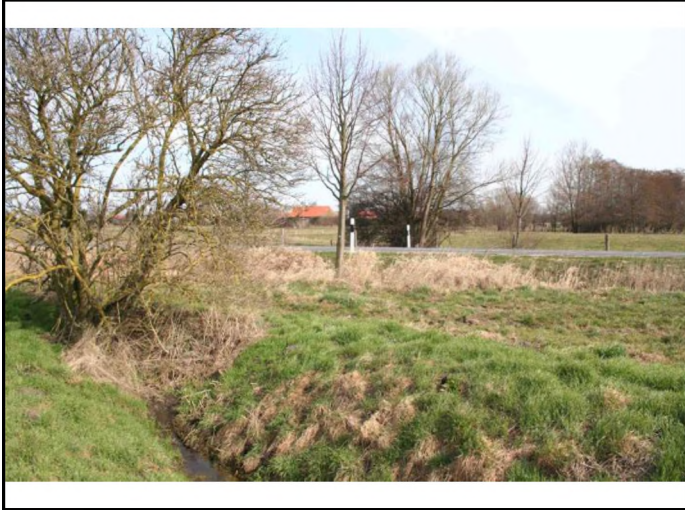
Nr.: 2642-001_001_he.JPG

Bedeutung im Habitatverbund: mittel
Verkehrsdichte: mittel
Brückenindex: 0
Durchlass-Tauglichkeit: unpassierbar

"Graben abschnittsweise verrohrt, für Durchgängigkeit öffnen."

Geschwindigkeitsbegrenzung	<input type="checkbox"/>	Bermen an Ufer anbinden	<input type="checkbox"/>
Trockenröhre einbringen	<input checked="" type="checkbox"/>	Wiesenzufahrten verlegen	<input type="checkbox"/>
		Komplexmaßnahmen notwendig	<input type="checkbox"/>
