# Einschätzung von Durchlass-Bauwerken und Gefährdung des Fischotters

Aufnahme Nummer: 2642-003 Aufnahme-Datum: 21.03.2009

Gewässername: Kleine Müritz  
Lage: Damnbrücke Vipperow  
Straße: B 198  
Bundesstraße  
Totfunde: 0

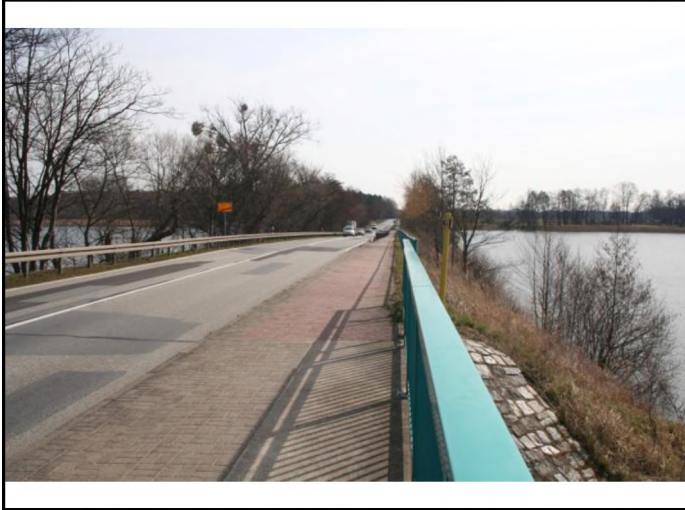
Nr.: 2642-003\_001\_he.JPG

"Gefährdung an Brücke selbst gering und keine Maßnahmen notwendig. Am Seedamm östlich Brücke jedoch Wechsel über Straße jederzeit möglich und denkbar, hier Gefährdung sehr hoch. Bei Bedarf Trockenröhre in Seedamm, Detailplanung vor Ort."
