Einschätzung von Durchlass-Bauwerken und Gefährdung des Fischotters

Aufnahme Nummer: 2642-004 Aufnahme-Datum: 21.03.2009

Gewässername: k.A.
Lage: zwischen Müritzarm und Mirower Kanal
Straße: B 198
Bundesstraße
Todfunde: 0

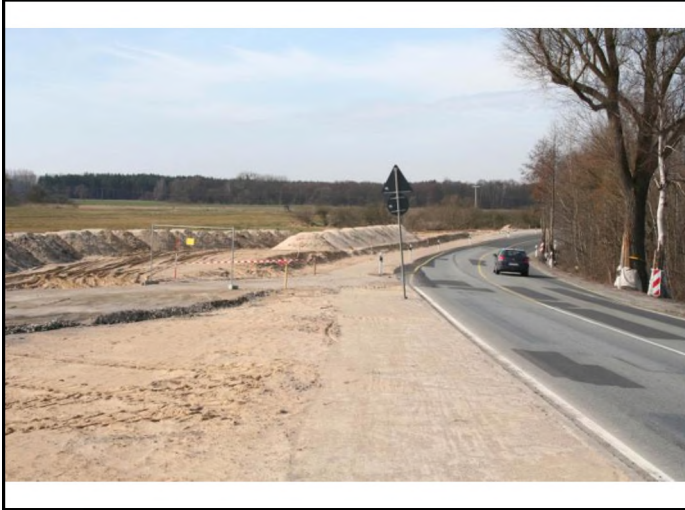
Nr.: 2642-004_001_he.JPG

Bedeutung im Habitatverbund: sehr hoch
Verkehrsdichte: mittel
Brückenindex: 0
Durchlass-Tauglichkeit: unpassierbar

"evtl. ist weiterer Trockendurchlaß zwischen 2642-003 und -004 notwendig. Komplexer Gefährdungsbereich zwischen Vipperow und Vietzen mit mindestens 3 verkehrstoten Fischottern. Es ist unverständlich, warum hier eine neue Straßenzufahrt zur neuen Brücke möglich ist, ohne einen Trockendurchlaß zu errichten! Nachforderung!"

Geschwindigkeitsbegrenzung	<input type="checkbox"/>	Bermen an Ufer anbinden	<input type="checkbox"/>
Trockenröhre einbringen	<input checked="" type="checkbox"/>	Wiesenzufahrten verlegen	<input type="checkbox"/>
		Komplexmaßnahmen notwendig	<input type="checkbox"/>
