Einschätzung von Durchlass-Bauwerken und Gefährdung des Fischotters

Aufnahme Nummer: 2642-005 Aufnahme-Datum: 21.03.2009

Gewässername: Mirower Kanal
Lage: Vietzen
Straße: B 198
Bundesstraße
Todfunde: 0

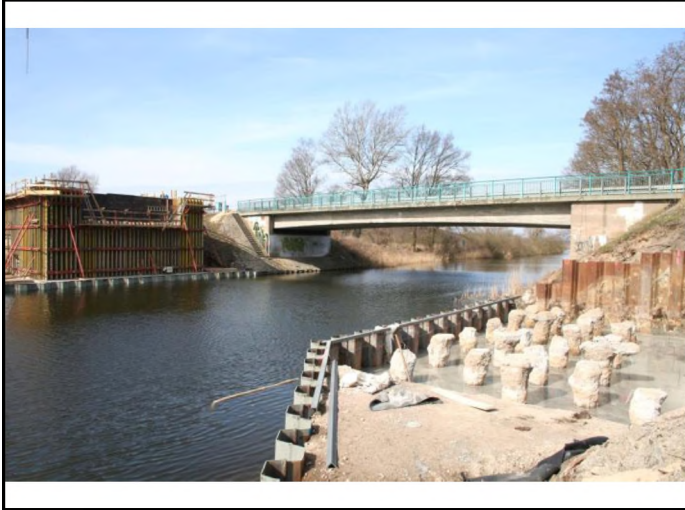
Nr.: 2642-005_001_he.JPG

"neue Brücke derzeit im Bau, daher noch keine Maßnahmenvorschläge möglich. Gefährdungsbereich zu 2642-003 bis -005 mit mindestens 3 Totfunden"
