# Einschätzung von Durchlass-Bauwerken und Gefährdung des Fischotters

Aufnahme Nummer: 2642-007

Aufnahme-Datum: 21.03.2009

Gewässername: Sumpfseegraben  
Lage: unmittelbar östlich Rechlin/Vietzen  
Straße: B 198  
Bundesstraße  
Todfunde: 0

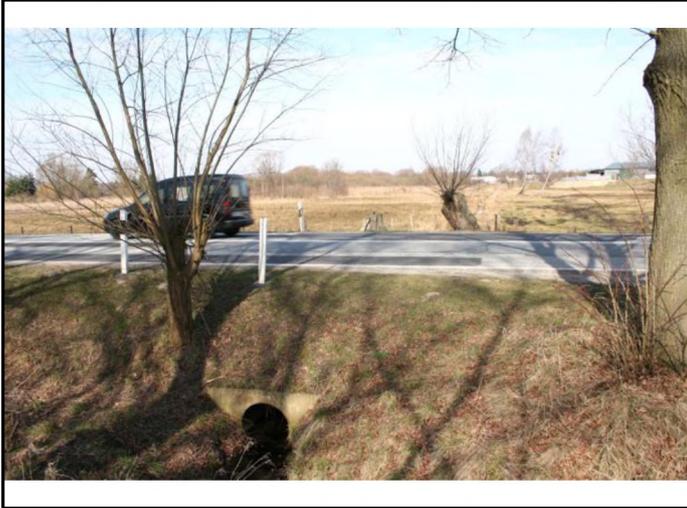
Nr.: 2642-007\_001\_he.JPG

Brückentyp: Rohrdurchlass  
Durchlaß Durchmesser: k.A.  
Lichte Breite [m]: 0,6  
Lichte Höhe [m]: 0,4  
Brückenlänge [m]: 15  
Bermen-Anzahl: keine  
Bermenform: k.A.  
Bermen-Neigung: k.A.  
Bermen-Breite [m]: k.A.  
Bermen-Verfügbar: k.A.

Bedeutung im Habitatverbund: hoch  
Verkehrsdichte: mittel  
Brückenindex: 0,016  
Durchlass-Tauglichkeit: unpassierbar

**Priorität Festlegung: sehr hoch**

Geschwindigkeitsbegrenzung	<input type="checkbox"/>	Bermen an Ufer anbinden	<input type="checkbox"/>
Trockenröhre einbringen	<input checked="" type="checkbox"/>	Wiesenzufahrten verlegen	<input type="checkbox"/>
		Komplexmaßnahmen notwendig	<input checked="" type="checkbox"/>

"weiterer Durchlaß unter Nebenstraße/Dorfzufahrt, diesen ebenfalls entschärfen. Detailplanung vor ort notwendig."
