Einschätzung von Durchlass-Bauwerken und Gefährdung des Fischotters

Aufnahme Nummer: 2642-009 Aufnahme-Datum: 21.03.2009

Gewässername: Bolter Kanal
Lage: in Bolter Schleuse
Straße: K 3
Kreisstraße
Todfunde: 0

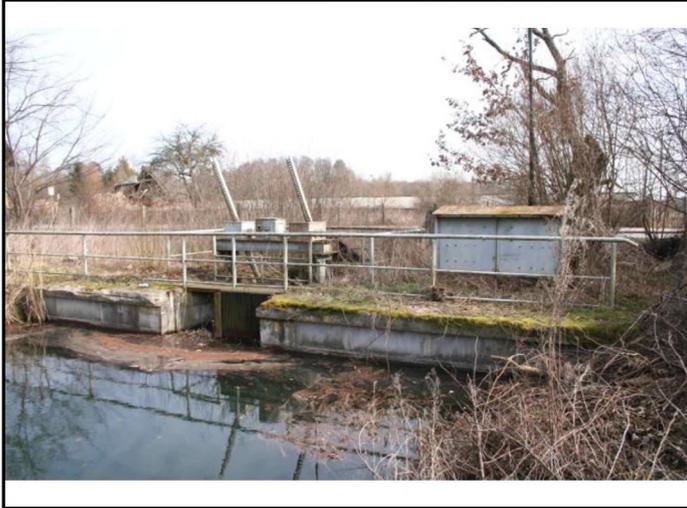
Nr.: 2642-009_001_he.JPG

Brückentyp: Rohrdurchlass Durchlaß Durchmesser: k.A.

Bedeutung im Habitatverbund: sehr hoch
Verkehrsdichte: gering
Brückenindex: 0
Durchlass-Tauglichkeit: unpassierbar

"Insgesamt Gefährdungsbereich mit sehr hoher Bedeutung im Biotopverbund (lokal bis überregional!) Derzeit sehr wenig Verkehr, aber im Sommer hohe Dichte. Kein passierbarer Durchlaß in -009 und 010 vorhanden. Wenn ein Interesse am Austausch/Wanderung der Fischfauna besteht, sollte hier über einen Durchlaß nachgedacht werden, der auch dem Fischotter eine Passage ermöglicht."

Geschwindigkeitsbegrenzung	<input type="checkbox"/>	Bermen an Ufer anbinden	<input type="checkbox"/>
Trockenröhre einbringen	<input type="checkbox"/>	Wiesenzufahrten verlegen	<input type="checkbox"/>
		Komplexmaßnahmen notwendig	<input checked="" type="checkbox"/>
