# Einschätzung von Durchlass-Bauwerken und Gefährdung des Fischotters

Aufnahme Nummer: 2642-010

Aufnahme-Datum: 21.03.2009

Gewässername: Bolter Kanal  
Lage: bei/in Bolter Schleuse  
Straße: K 3  
Kreisstraße  
Totfunde: 0

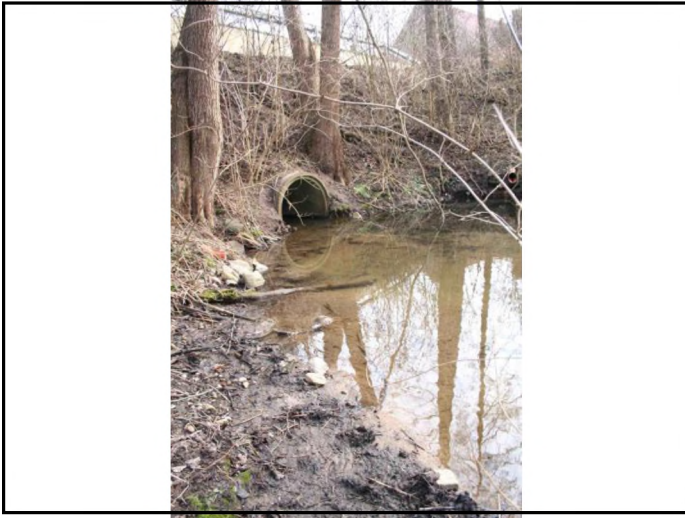
Nr.: 2642-010\_001\_he.JPG

sonstige Störfaktoren: oberhalb Straße verschüttet

Bedeutung im Habitatverbund: sehr hoch  
Verkehrsdichte: gering  
Brückenindex: 0,048  
Durchlass-Tauglichkeit: unpassierbar

"Insgesamt Gefährdungsbereich mit sehr hoher Bedeutung im Biotopverbund (lokal bis überregional!) Derzeit sehr wenig Verkehr, aber im Sommer hohe Dichte. Kein passierbarer Durchlaß in -009 und 010 vorhanden. Wenn ein Interesse am Austausch/Wanderung der Fischfauna besteht, sollte hier über einen Durchlaß nachgedacht werden, der auch dem Fischotter eine Passage ermöglicht."

Geschwindigkeitsbegrenzung	<input type="checkbox"/>	Bermen an Ufer anbinden	<input type="checkbox"/>
Trockenröhre einbringen	<input checked="" type="checkbox"/>	Wiesenzufahrten verlegen	<input type="checkbox"/>
		Komplexmaßnahmen notwendig	<input checked="" type="checkbox"/>
