Einschätzung von Durchlass-Bauwerken und Gefährdung des Fischotters

Aufnahme Nummer: 2642-011 Aufnahme-Datum: 21.03.2009

Gewässername: k.A.
Lage: Graben an Nordende von Boeker Mühle
Straße: K 3
Kreisstraße
Totfunde: 1

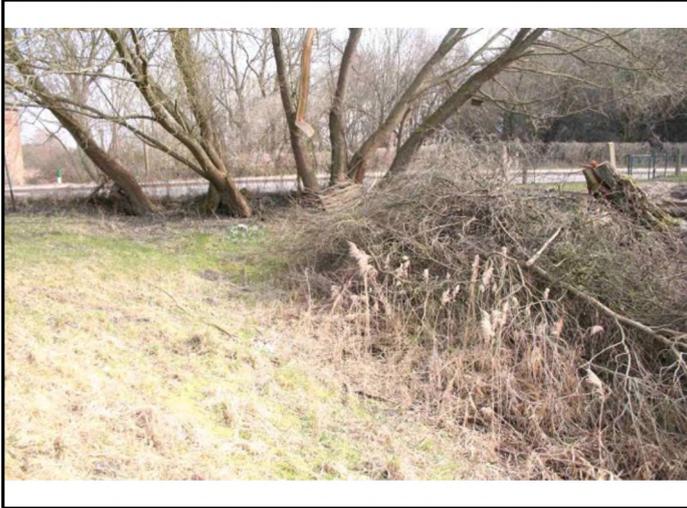
Nr.: 2642-011_001_he.JPG

Brückentyp: kein Durchlass Durchlaß Durchmesser: k.A.

Bedeutung im Habitatverbund: sehr hoch
Verkehrsdichte: gering
Brückenindex: 0
Durchlass-Tauglichkeit: unpassierbar

Geschwindigkeitsbegrenzung	<input type="checkbox"/>	Bermen an Ufer anbinden	<input type="checkbox"/>
Trockenröhre einbringen	<input checked="" type="checkbox"/>	Wiesenzufahrten verlegen	<input type="checkbox"/>
		Komplexmaßnahmen notwendig	<input type="checkbox"/>

"Beräumung des Grabens vopn gefälltten Gehölzen und Unrat"
