Einschätzung von Durchlass-Bauwerken und Gefährdung des Fischotters

Aufnahme Nummer: 2642-012 Aufnahme-Datum: 14.10.2009

Gewässername: k.A.
Lage: nördlicher DL südlich Vipperow Ausbau
Straße: Dorfverbindungsstraße
sonstige Straße
Totfunde: 0

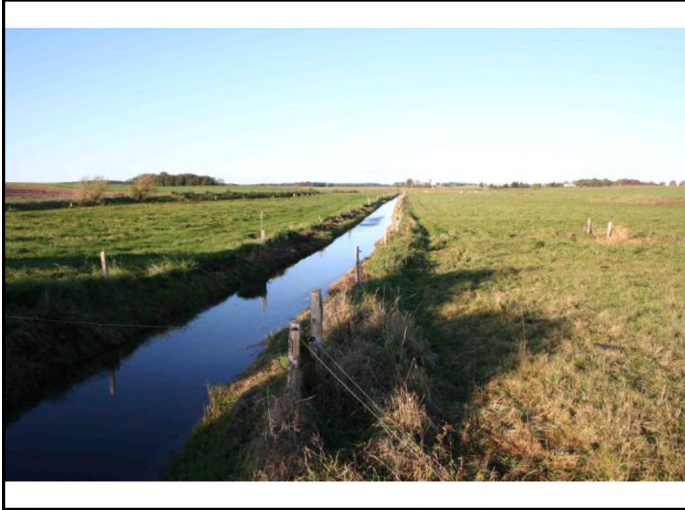
Nr.: 2642-012_001_he.JPG

sonstige Störfaktoren: DL submers

Durchlass vollständig geflutet?

Bedeutung im Habitatverbund: mittel
Verkehrsdichte: sehr gering
Brückenindex: 0
Durchlass-Tauglichkeit: unpassierbar

Trennung Wehr Durchlass	<input checked="" type="checkbox"/>	keine notwendig	<input type="checkbox"/>
Installation oberhalb Wehr	<input checked="" type="checkbox"/>	Markierstruktur Steinsch	<input type="checkbox"/>
Installation unterhalb Wehr	<input type="checkbox"/>	Markierstruktur Ufersubstrat	<input type="checkbox"/>
Entfernung Rechen	<input type="checkbox"/>	Markierstruktur Laufbohle fest	<input type="checkbox"/>
Entfernung sonstige Hindernisse	<input type="checkbox"/>	Markierstruktur Laufbohle schwimmend	<input type="checkbox"/>
Kastendurchlass/Maul eins. Berme	<input checked="" type="checkbox"/>	Markierstruktur Podest	<input type="checkbox"/>
Kastendurchlass/Maul beids. Berme	<input type="checkbox"/>	Verrohrung öffnen	<input checked="" type="checkbox"/>
Markierstruktur einseitig	<input type="checkbox"/>	Leit-/Schutzzäune notwendig	<input type="checkbox"/>
Markierstruktur beidseitig	<input type="checkbox"/>	Leitstrukturen/ -senken einrichten	<input type="checkbox"/>

Geschwindigkeitsbegrenzung	<input type="checkbox"/>	Bermen an Ufer anbinden	<input type="checkbox"/>
Trockenröhre einbringen	<input type="checkbox"/>	Wiesenzufahrten verlegen	<input checked="" type="checkbox"/>
		Komplexmaßnahmen notwendig	<input checked="" type="checkbox"/>

"zu37-11: Beidseitig des Grabens zu Wiesen abfahren."
