Einschätzung von Durchlass-Bauwerken und Gefährdung des Fischotters

Aufnahme Nummer: 2642-013

Aufnahme-Datum: 14.10.2009

Gewässername: k.A.
Lage: bei Zielow
Straße: K 13
Kreisstraße
Totfunde: 0

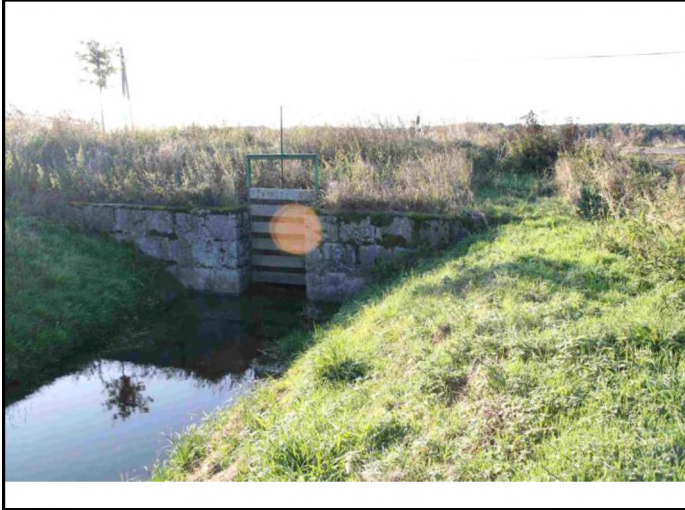
Nr.: 2642-013_001_he.JPG

Bedeutung im Habitatverbund: gering
Verkehrsdichte: gering
Brückenindex: 0
Durchlass-Tauglichkeit: unpassierbar

Trennung Wehr Durchlass	<input checked="" type="checkbox"/>	keine notwendig	<input type="checkbox"/>
Installation oberhalb Wehr	<input checked="" type="checkbox"/>	Markierstruktur Steinsch	<input type="checkbox"/>
Installation unterhalb Wehr	<input type="checkbox"/>	Markierstruktur Ufersubstrat	<input type="checkbox"/>
Entfernung Rechen	<input type="checkbox"/>	Markierstruktur Laufbohle fest	<input type="checkbox"/>
Entfernung sonstige Hindernisse	<input type="checkbox"/>	Markierstruktur Laufbohle schwimmend	<input type="checkbox"/>
Kastendurchlass/Maul eins. Berme	<input checked="" type="checkbox"/>	Markierstruktur Podest	<input type="checkbox"/>
Kastendurchlass/Maul beids. Berme	<input type="checkbox"/>	Verrohrung öffnen	<input checked="" type="checkbox"/>
Markierstruktur einseitig	<input type="checkbox"/>	Leit-/Schutzzäune notwendig	<input type="checkbox"/>
Markierstruktur beidseitig	<input type="checkbox"/>	Leitstrukturen/ -senken einrichten	<input type="checkbox"/>
