Einschätzung von Durchlass-Bauwerken und Gefährdung des Fischotters

Aufnahme Nummer: 2643-002 Aufnahme-Datum: 21.03.2009

Gewässername: k.A.
Lage: östlich Ställen Roggentin
Straße: L 25
Landesstraße
Totfunde: 0

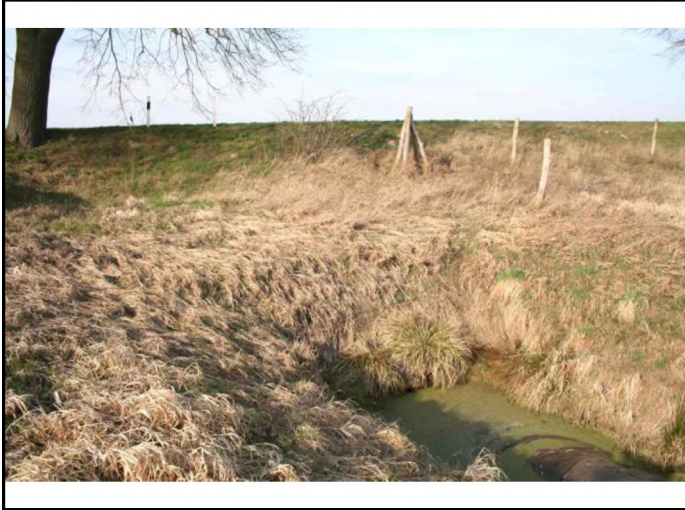
Nr.: 2643-002_001_he.JPG

sonstige Störfaktoren: DL submers

Bedeutung im Habitatverbund: sehr hoch
Verkehrsdichte: gering
Brückenindex: 0,001
Durchlass-Tauglichkeit: unpassierbar

Geschwindigkeitsbegrenzung	<input type="checkbox"/>	Bermen an Ufer anbinden	<input type="checkbox"/>
Trockenröhre einbringen	<input checked="" type="checkbox"/>	Wiesenzufahrten verlegen	<input checked="" type="checkbox"/>
		Komplexmaßnahmen notwendig	<input checked="" type="checkbox"/>
