Einschätzung von Durchlass-Bauwerken und Gefährdung des Fischotters

Aufnahme Nummer: 2643-003

Aufnahme-Datum: 21.03.2009

Gewässername: k.A.
Lage: bei Roggentin-Förden
Straße: L 25
Landesstraße
Totfunde: 0

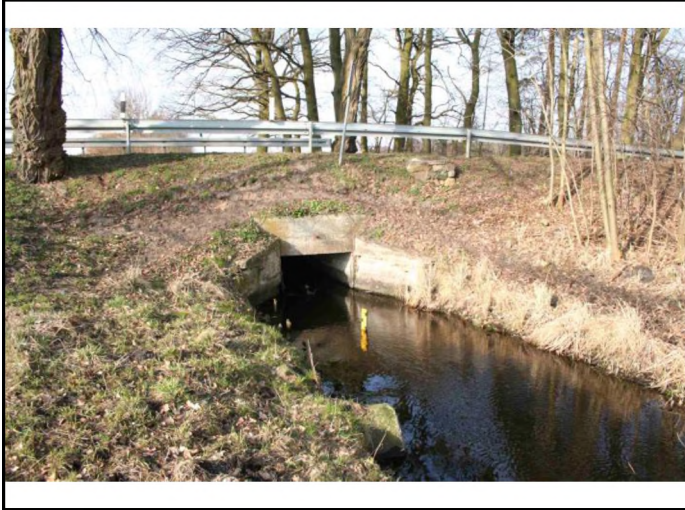
Nr.: 2643-003_001_he.JPG

Brückentyp: Kastendurchlass
Durchlaß Durchmesser: k.A.

Lichte Breite [m]: 1,2
Lichte Höhe [m]: 0,6
Bermen-Anzahl: keine
Bermenform: k.A.

Bedeutung im Habitatverbund: sehr hoch
Verkehrsdichte: gering
Brückenindex: 0,06
Durchlass-Tauglichkeit: wenig geeignet

"provisorisch/kurzfristig einseitig Markierstruktur schaffen, prinzipiell Trockenröhre oder KDL mit mindestens einseitig durchgehendem Uferstreifen"
