# Einschätzung von Durchlass-Bauwerken und Gefährdung des Fischotters

Aufnahme Nummer: 2643-005

Aufnahme-Datum: 21.03.2009

Gewässername: Havelbach  
Lage: zwischen Babke und Blankenförde  
Straße: K 2  
Kreisstraße  
Totfunde: 0

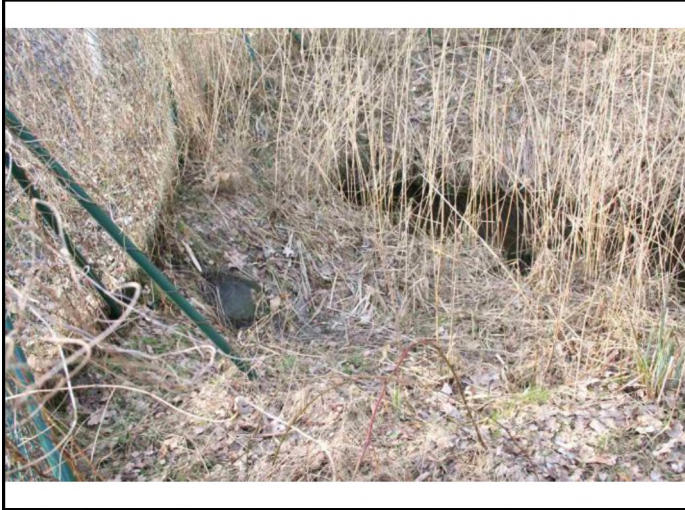
Nr.: 2643-005\_001\_he.JPG

"Trockenröhre und Leitzäune vorhanden, Leitzäun jedoch mutwillig zerschnitten. Daher Gefährdung und Priorität sehr hoch. (Gutes) Beispiel für Labilität dieser Lösungen mit Trockenröhre und Leitzäun! Bei jedweder Störung ist Gefährdung sofort wieder sehr hoch. Trockenröhre ist mit ca. 0,5 m Durchmesser zu klein!"

Geschwindigkeitsbegrenzung	<input type="checkbox"/>	Bermen an Ufer anbinden	<input type="checkbox"/>
Trockenröhre einbringen	<input type="checkbox"/>	Wiesenzufahrten verlegen	<input type="checkbox"/>
		Komplexmaßnahmen notwendig	<input checked="" type="checkbox"/>
