# Einschätzung von Durchlass-Bauwerken und Gefährdung des Fischotters

Aufnahme Nummer: 2643-007

Aufnahme-Datum: 21.03.2009

Gewässername: Havel  
Lage: östlich Babke  
Straße: K 2  
Kreisstraße  
Todfunde: 0

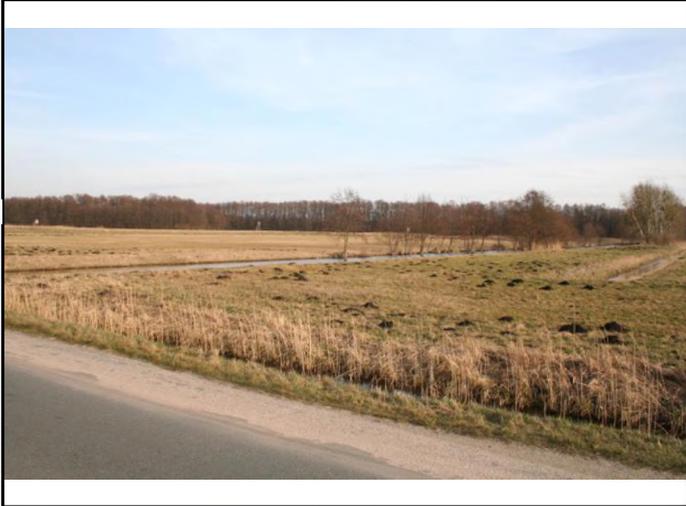
Nr.: 2643-007\_001\_he.JPG

"Dachsklo am Brückenaufgang (s. Photo) Wechsel ÜBER Straße sichtbar, jedoch auch Dach vorhanden. Samstag Nachmittag kaum Verkehr. Recht steile Steinschüttung dürfte Abflußvolumen kaum einengen, Anbindung an Ufer notwendig."
