Einschätzung von Durchlass-Bauwerken und Gefährdung des Fischotters

Aufnahme Nummer: 2643-008 Aufnahme-Datum: 14.10.2009

Gewässername: k.A.
Lage: östlich Roggentin am Abzweig Blankenförde
Straße: L 25
Landesstraße
Totfunde: 0

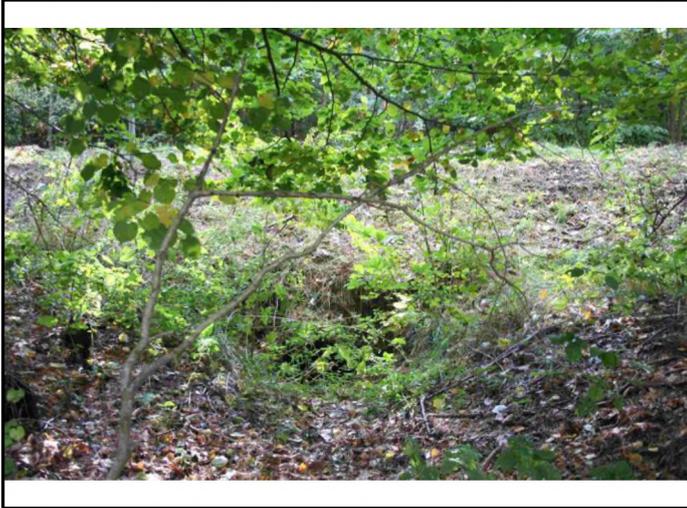
Nr.: 2643-008_001_he.JPG

sonstige Störfaktoren: DL verschüttet

Bedeutung im Habitatverbund: mittel
Verkehrsdichte: gering
Brückenindex: 0,029
Durchlass-Tauglichkeit: unpassierbar

"Trockenröhre als Struktur erhalten, bei parallel zur Straße geplante Fahrradweg Durchlaß verändern!"
