Einschätzung von Durchlass-Bauwerken und Gefährdung des Fischotters

Aufnahme Nummer: 2643-010

Aufnahme-Datum: 14.10.2009

Gewässername: Havel
Lage: in Useriner Mühle
Straße: L 25
Landesstraße
Totfunde: 0

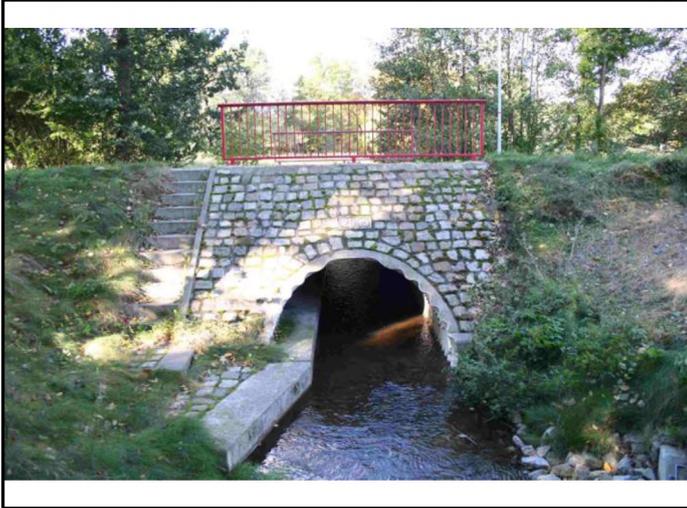
Nr.: 2643-010_001_he.JPG

"Abfluß des Sees erfolgt über Sohlgleite mit Einfassung aus Spundwänden. Diese muß Fischotter überqueren, unterhalb ist Sohlgleite, die Laufen am Ufer erfordert - daher Gefahr des Überquerens der Straße. Unter Brücke nur ein Hinweis auf Fischotter (Markierung). Da dies Umgehungsmöglichkeit für Mühlengebäude Punkt 2643-011 ist, sollte hier nachgebessert werden in Abstimmung mit allen Beteiligten, ggf. Leitzäune."

Geschwindigkeitsbegrenzung	<input type="checkbox"/>	Bermen an Ufer anbinden	<input type="checkbox"/>
Trockenröhre einbringen	<input type="checkbox"/>	Wiesenzufahrten verlegen	<input type="checkbox"/>
		Komplexmaßnahmen notwendig	<input checked="" type="checkbox"/>
