Einschätzung von Durchlass-Bauwerken und Gefährdung des Fischotters

Aufnahme Nummer: 2643-011

Aufnahme-Datum: 14.10.2009

Gewässername: Havel
Lage: in Useriner Mühle
Straße: L 25
Landesstraße
Totfunde: 0

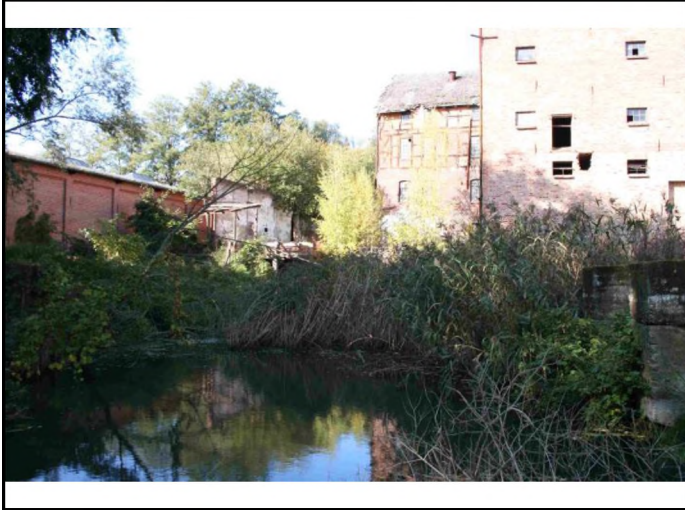
Nr.: 2643-011_001_he.JPG

sonstige Störfaktoren: verbuscht, verschüttet

Bedeutung im Habitatverbund: sehr hoch
Verkehrsdichte: gering
Brückenindex: 0
Durchlass-Tauglichkeit: unpassierbar

"Mühlenfließ durch ehemalige Mühle verschüttet, verbuscht. Vermutlich ungeklärte Eigentumsverhältnisse. Maßnahmen hier nicht abzuleiten. Aufwerten Punkt 2643-010 als Umgehungsmöglichkeit"
