Einschätzung von Durchlass-Bauwerken und Gefährdung des Fischotters

Aufnahme Nummer: 2643-012

Aufnahme-Datum: 14.10.2009

Gewässername: k.A.
Lage: nördlich Useriner Mühle
Straße: L 25
Landesstraße
Totfunde: 0

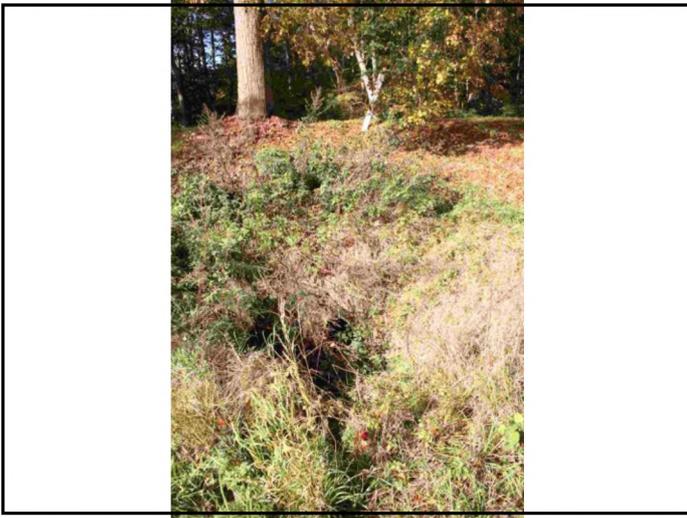
Nr.: 2643-012_001_he.JPG

sonstige Störfaktoren: Wiesenzufahrt ohne Durchlaß

Brückentyp: Rohrdurchlass
Durchlaß Durchmesser: k.A.

Lichte Breite [m]: 0,6
Lichte Höhe [m]: 0,5
Bermen-Anzahl: einseitig
Bermenform: sonstige

Bedeutung im Habitatverbund: mittel
Verkehrsdichte: gering
Brückenindex: 0,025
Durchlass-Tauglichkeit: unpassierbar

Priorität Festlegung: sehr hoch

"Durchlaß als Struktur erhalten, bei Bedarf Wiesenzufahrt verlegen."
