Einschätzung von Durchlass-Bauwerken und Gefährdung des Fischotters

Aufnahme Nummer: 2643-013

Aufnahme-Datum: 14.10.2009

Gewässername: k.A.
Lage: nordöstlich Userin
Straße: L 25
Landesstraße
Totfunde: 0

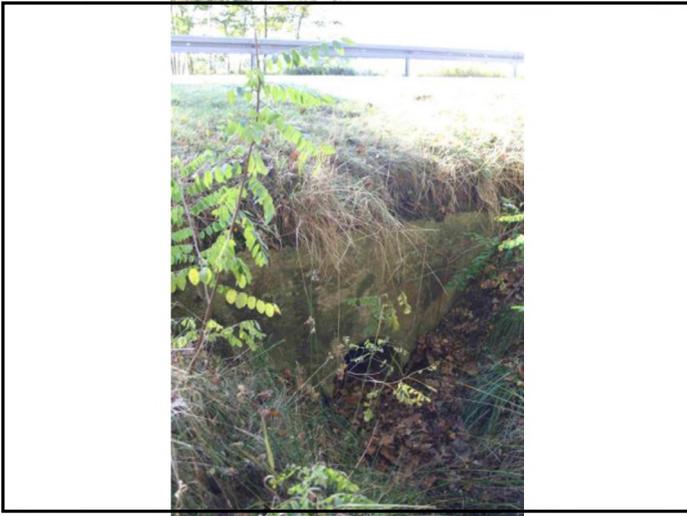
Nr.: 2643-013_001_he.JPG

sonstige Störfaktoren: Durchlaß verschüttet

Bedeutung im Habitatverbund: gering
Verkehrsdichte: gering
Brückenindex: 0,013
Durchlass-Tauglichkeit: unpassierbar

Geschwindigkeitsbegrenzung	<input type="checkbox"/>	Bermen an Ufer anbinden	<input type="checkbox"/>
Trockenröhre einbringen	<input checked="" type="checkbox"/>	Wiesenzufahrten verlegen	<input type="checkbox"/>
		Komplexmaßnahmen notwendig	<input type="checkbox"/>

"Wenn vorhandene Röhre nicht ausreicht, Trockenröhre von 0,8 m Durchmesser"
